粤Y·39555号牌车“6·23”物体打击 事故调查报告

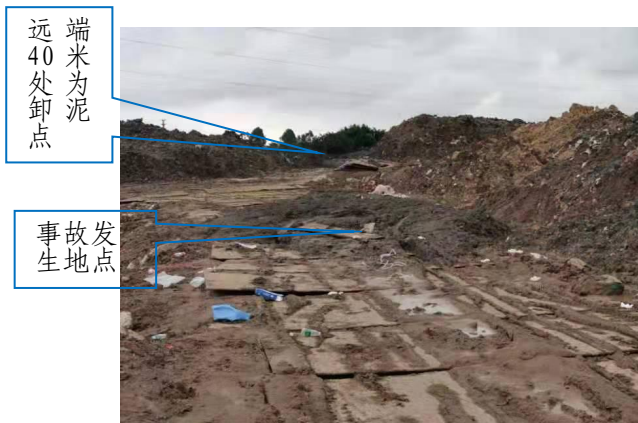
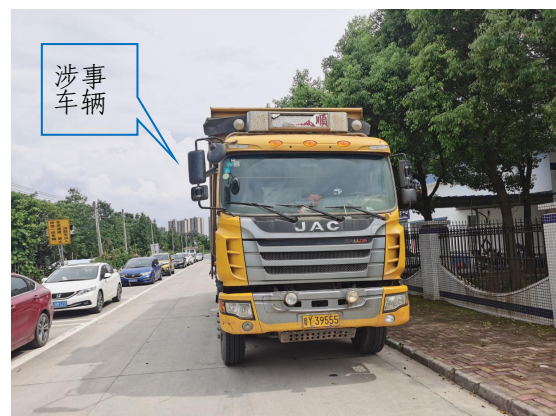
事故现场勘察：6月23日执法人员前往事故发生地点勘察，现场仅遗留从车上倾倒出的部分湿泥和救援时的杂物，路面铺设了钢板，涉事车辆不在现场。事发后，该场地出入口由乐平镇综合执法部门封堵。后经调查组要求，涉事车辆所有人辉亿公司将车开回至乐平派出所停放，配合事故调查。

涉事车辆查验：交警部门对停靠在乐平派出所接处警中心门口路段的粤 Y39555 号车进行技术查验，并出具了《车辆技术查验报告》，查验情况如下：该车车箱加高栏板，车箱前端改装加厚栏板、车箱尾端改装加装沿板、车尾部大灯加装网格护罩、车头顶部加装铁箱、车头前端加装大圆灯、车箱两侧底部边沿加装圆灯、第三轴和第四轴左边轮胎严重破损状态、车箱尾部无喷涂放大字号，车身两侧护杠和后护杠不符合《机动车运行安全技术条件》（GB7258-2017）的规定，车身侧、后面无明显反光标识，不符合《关于加强车身反光标识粘贴等工作的通知》（公交管〔2008〕190号）相关要求。
