# 佛山市领塑科技有限公司“12·18” 物体打击事故调查报告

2021年12月18日，位于三水区芦苞镇的佛山市领塑科技有限公司发生一起物体打击事故，造成1人死亡。根据《生产安全事故报告和调查处理条例》（国务院令第493号）和佛山市三水区人民政府《关于同意授权区安监局组织调查一般生产安全事故的批复》（三府复[2012]19号）的有关规定，成立由区纪委监委、区应急管理局、区公安分局、区人力资源社保局、区总工会、芦苞镇政府等单位有关人员组成佛山市领塑科技有限公司“12·18”物体打击事故调查组。事故调查组通过调查取证和技术分析，查清了事故发生的经过、原因，认定了事故性质和事故责任，提出了对事故责任单位、相关人员的处理建议及防范措施。现将有关情况报告如下：

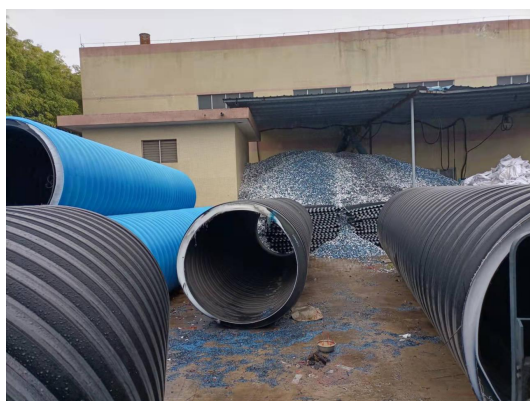
事故现场为领塑公司半成品堆放区，事发点两侧均有一条大型下水管道（长5.8米，内径1.4米，外径1.6米，重约1吨），左侧区域品字形堆放了两层共六条同等规格大型管道，整体高度约3米，详见现场图片。

（左图为事故发生现场，事发时潘焕友呈半蹲状被夹在两条黑色大型管道中间）  
（右图为事故现场左侧，事发前堆放了两层同等规格的大型管道，高度约3米）

事故调查组经现场察看、调查询问、技术分析，认为本次事故的直接原因是：潘焕友当天在进入半成品堆放区后，遇到左侧管道滑动滚落时避让不及，身体被两条管道挤压，造成事故发生。

事故调查组参照《给水排水管道工程施工及验收规范》、《埋地塑料给水管道工程技术规程》及《聚丙烯静音排水管材及管件》，认为事故的间接原因是：领塑公司未合理设置大型管道堆放标准，导致长期存在生产安全事故隐患，且在日常事故隐患排查治理工作中未及时发现并消除事故隐患。

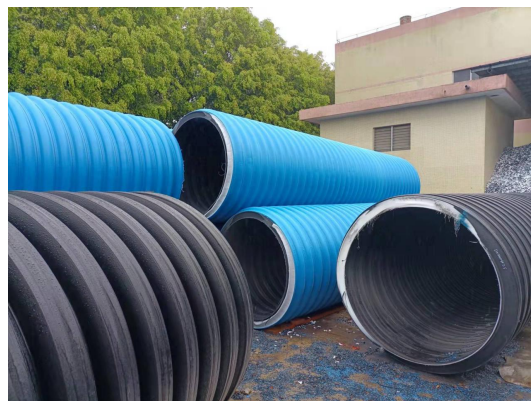
标准或生产厂家的要求；如无其他规定时应符合（直径 $\geq 1.4$ 米，堆放层高为一层）的规定”。查阅《埋地塑料给水管道工程技术规程》（CJJ 101-2016），提到“埋地塑料给水管材、管件的贮存应符合下列规定：管材应水平堆放在平整的支撑物或地面上，并应采取防止管口变形的保护措施。当直管采用梯形堆放或两侧加支撑保护的矩形堆放时，堆放高度不宜大于1.5米”。以及查阅《聚丙烯静音排水管材及管件》（CJ/T273-2012），8.4 贮存提到“产品宜贮存在库房内，合理堆放，远离热源。单承口管材交错悬出，管材堆放高度不宜超过1.5米”。
