白坭镇胡挺恩农村自建房“1·4” 高处坠落事故调查报告

白坭镇胡挺恩农村自建房“1·4”

高处坠落事故调查组

2022年2月28日

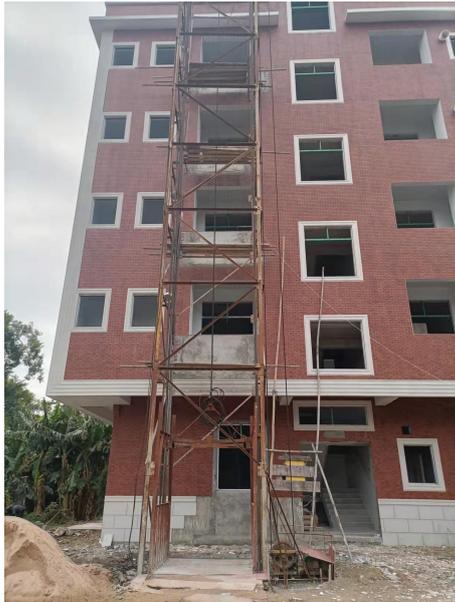
涉事农村自建房共5层，总高约16米，建筑主体结构已完成，现场处于施工收尾阶段，楼体外立面基本已贴完瓷砖，楼体门口旁有一提升笼，楼体与提升笼之间每层有搭建作业平台，卢章艺的坠落点位于提升笼底部地面处。

(左图是涉事自建房概貌，卢章艺坠落的地点位于提升笼底部，右图是卢章艺在五楼平台处坠落前的施工位置。)

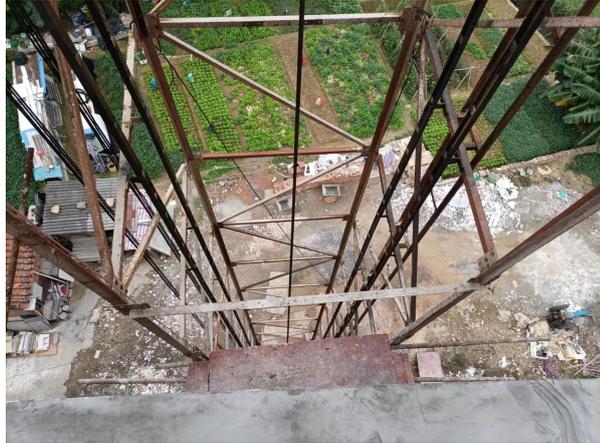
卢章艺作为外墙砖施工人员，安全生产意识不足，在未取得高处作业资格证书的情况下进行高处作业，对施工过程中风险因素认识不到位，没有做好安全防护措施，没有按照正常流程进行作业，是导致事故发生的直接原因。
