# 佛山市三水三强塑胶有限公司“2·12” 车辆伤害事故调查报告

2022年2月12日，位于三水区大塘镇的佛山市三水三强塑胶有限公司发生一起车辆伤害事故，造成1人死亡。根据《生产安全事故报告和调查处理条例》（国务院令第493号）和《佛山市三水区人民政府关于同意授权区应急管理局组织调查一般生产安全事故的批复》（三府复〔2021〕58号）的有关规定，成立由区纪委监委、区应急管理局、区公安分局、区市场监督管理局、区人力资源社保局、区总工会、大塘镇政府等单位有关人员组成佛山市三水三强塑胶有限公司“2·12”车辆伤害事故调查组。事故调查组按照“科学严谨、依法依规、实事求是、注重实效”和“四不放过”的原则，查清了事故发生的经过、原因和性质，分清了事故责任，提出了对事故责任单位、人员的处理意见及防范措施。现将有关情况报告如下：

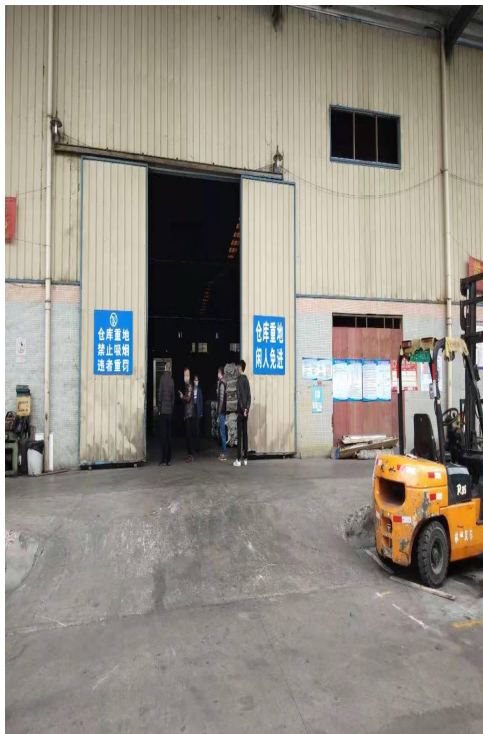
事故现场为三强公司原料仓库南门口前的斜坡处，斜坡高约 470mm，斜面长约 2500mm，坡度约为  $11^\circ$ ，涉事叉车粤 E•46978 停在斜坡右侧，详见现场图片。

(左图为三强公司原料仓库南门前的斜坡)

从监控视频和现场情况分析，梁加江驾驶叉车在斜坡（斜坡高约470mm，斜面长约2500mm，坡度约为11°）处往左转弯时，将叉车驶进了左侧平台与斜坡结合处，造成右前

轮踏空，车身失去平衡。死者在这时进行了紧急制动（视频中此时叉车制动灯亮起），在急刹车的情况下，已经转向的后轮在惯性的作用下继续向前滚动，后轮在斜坡上形成了滑移（地上有明显痕迹），前轮急剧减速会产生转弯半径变小的趋势，由于倾翻力矩与转弯半径成反比，导致倾翻力矩增大。在倾翻力矩增大到一定程度，造成叉车的整体重心不稳导致发生倾翻。

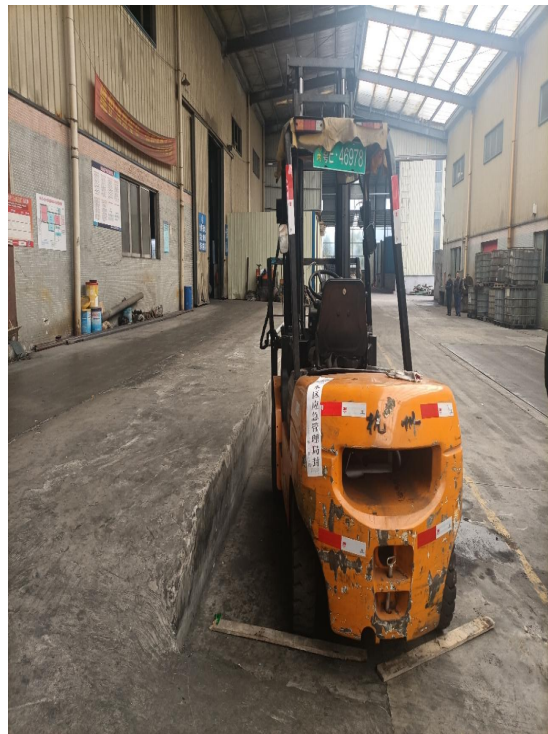
(右图为三强公司事故现场，其中侧翻的涉事叉车粤 E•46978 已扶正)

直接原因是：梁加江未取得特种设备作业人员证（N1），自行取得叉车钥匙后驾驶叉车，由于操作不当导致叉车侧翻被压致死。
