安徽众志劳务有限公司宿迁分公司“3·7”机械伤害事故调查报告

2022年3月7日14时27分许，乐平镇的安徽众志劳务有限公司宿迁分公司一员工在柔性加工中心被发现死亡。

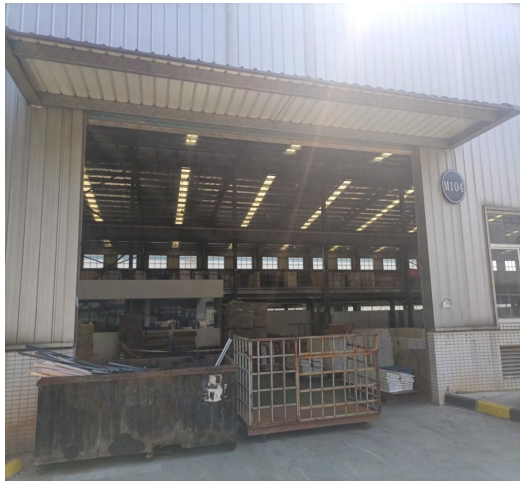
图一：备料车间（1号车间）概貌，涉事柔性加工中心位于该车间内

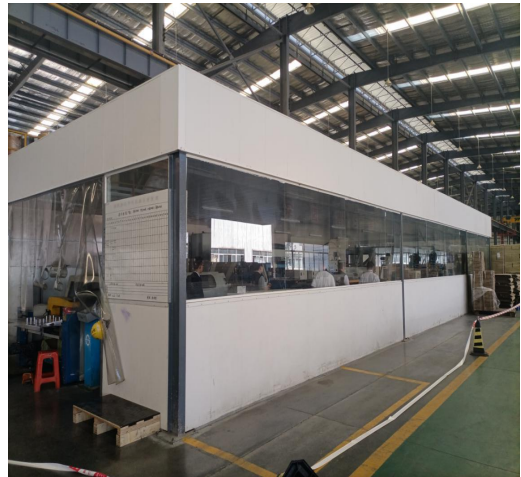
图二：涉事柔性加工中心概貌

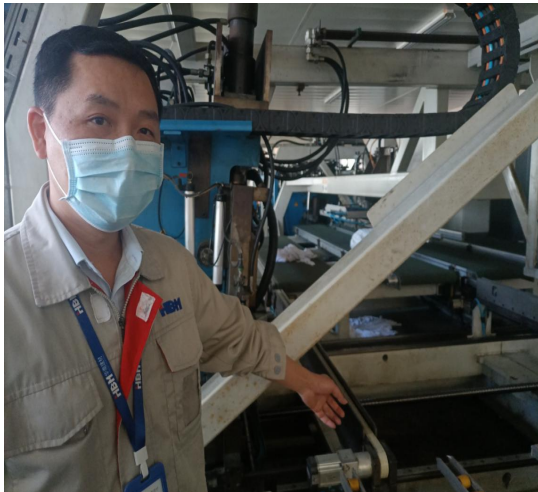
图三：事发地点（涉事柔性加工中心折弯区第三工位），即事发后，发现严军妹的位置

事故发生在华南建材（深圳）有限公司佛山分公司1号车间（备料车间）柔性加工中心折弯区第三工位，附近有严军妹遗留的口罩、衣物等物品，柔性加工中心由北向南依次为入料区、折弯区、收料区，其中折弯区包含3个工位：由北向南依

次为第一、第二、第三工位，入料区与折弯区之间设置有黄色金属护栏，事故发生后，出于应急救援需要，北侧护栏已被拆除。经查，严军妹被发现时，柔性加工中心已停止运行。

1. 直接原因：严军妹作为涉事柔性加工中心入料区工作人员，其工作内容不需要进入事发地点，但其安全意识淡薄，擅自进入折弯区，最终发生机械伤害事故。

乐平镇政府要落实属地监管责任，将事故企业纳入年度执法重点企业名单。同时，要针对本次事故暴露出的问题，有针对性地开展预防机械伤害的执法检查，督促企业强化一线员工的安全培训，对发现的问题依法责令限期整改、处理，完成闭环管理，消除安全隐患。
