# 三水区驿岗污水处理厂区级配套管网检测 修复工程“3·16”淹溺事故调查报告

三水区“3·16”淹溺事故调查组

2022年5月

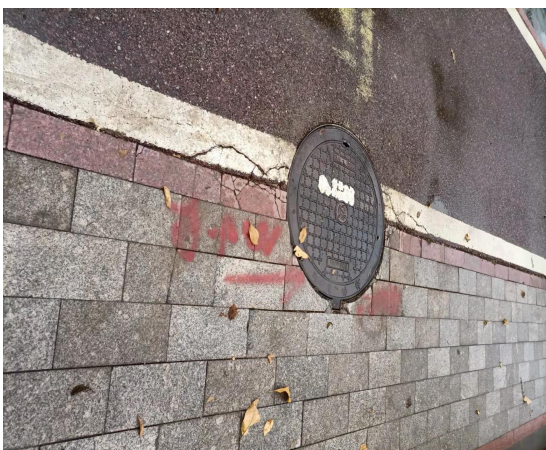
图一：事发地点凤凰公园段 W46 管井。

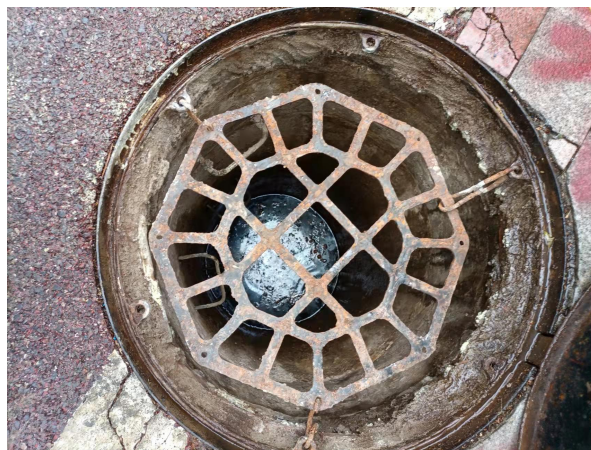
因事故发生后救援和安全防范需要，事发 W46 管井已加盖井盖和铁质滤网。打开井盖后观察到井内有积水，积水水面距井口约 1.5 米，管井深约 4.5 米。

图二：W46 号井盖内挂有铁质滤网格，井内有积水，水面距井口约 1.5 米，井深约 4.5 米。
