广东兴发铝业有限公司佛山市三水分公司 “4·10”物体打击事故调查报告

“4·10”物体打击事故调查组

2022年6月10日

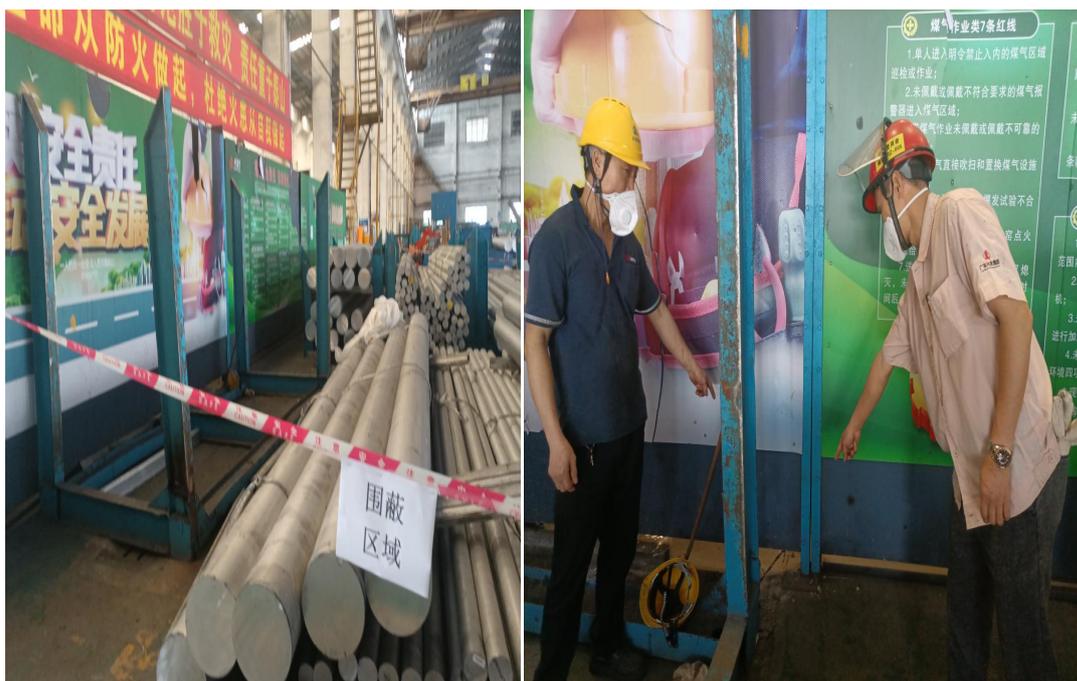
1. 经事故现场勘查及监控回看，综合分析事故经过为：兴发公司员工梁新顺在操作熔铸车间4号起重机对铝棒中转区最北侧储棒架内最后一扎铝棒（铝棒直径152mm，该扎重量约4吨）进行起吊时，由于操作不当，致使储棒架西侧的铝棒推动储棒架迅速滑动将其撞击形成伤害。

(左图为事故涉事储棒架,规格为:长4.23米、宽1.65米、高2.1米,及铝棒概貌,储棒架东侧为铝板安全宣传栏,西侧为铝棒,储棒架南面距铝板墙0.32米,北面0.11米)

(右图为事故发生梁新顺的第一现场)

事故调查组认定此次兴发公司“4·10”物体打击事故的原因是：员工梁新顺未严格遵守公司制定的《熔铸事业部吊机安全操作规程》，未在操作时先点动控制按钮试探被吊物运行方向，未在套好钢丝绳后与被吊物保持50厘米以上距离，未站在被吊物45度角位置，导致储棒架滑动时将其撞击致死。

乐平镇政府要对兴发公司相关人员进行提醒谈话，督促企业继续完善安全生产各项工作，认真落实班会制，每日班前会着重强调安全生产工作，严格落实安全生产操作规程，切实开展好教育培训和事故隐患排查以及安全风险分类分级管控，对关键岗位和关键环节进行重点监管。积极探索“机械化换人，自动化减人”模式，大力提升企业本质安全。
