三水自然资源

简报 2022 年第 139 期

区自然资源分局到芦苞镇开展自建房 建筑安全督导检查

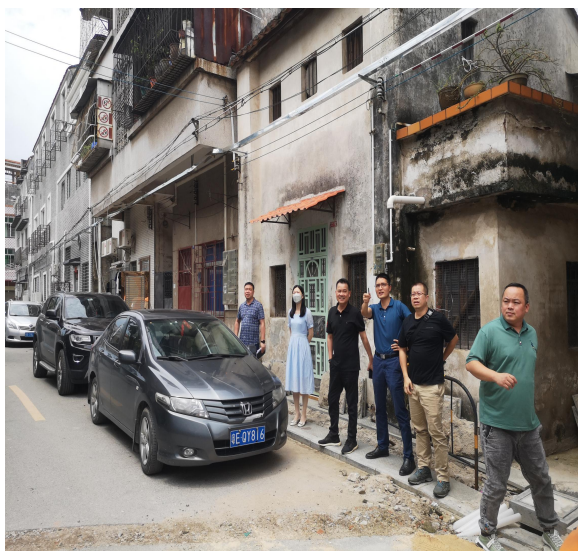
会后，督导组一行来到了东风路51号、53号检查前期已整治的自建房，现场已把临时简易围闭警示改为用硬围挡进行围闭警示，并对临街锈蚀严重外挂的钢结构广告牌进行了拆除。同时，也对东风路的成记餐厅存在隐患的自建房采取向产权人或使用人进行书面告知安全隐患，并挂警示牌，停止使用，等加固修缮并鉴定安全后方可使用。。接着，督导组一行来到了成公路50号，对成公路50号的经营者进行了建筑安全教育，检查其建筑是否存在相关隐患等，要求芦苞镇对其做好建筑安全隐患排查工作。然后督导组来到成公路毓兰里1号之1（中天电器），重点检查建筑的屋面结构，墙体风化、损坏等问题，对其存在安全隐患的问题，督导组现场要求将其列入重点整治对象，尽快进行拿出整治对策。

图 2 督导组督查东风路 51 号、53 号

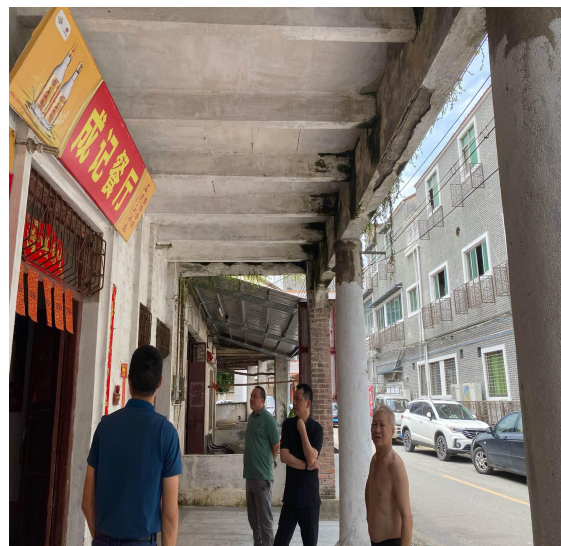
图 3 督导组督查东风路成记餐厅

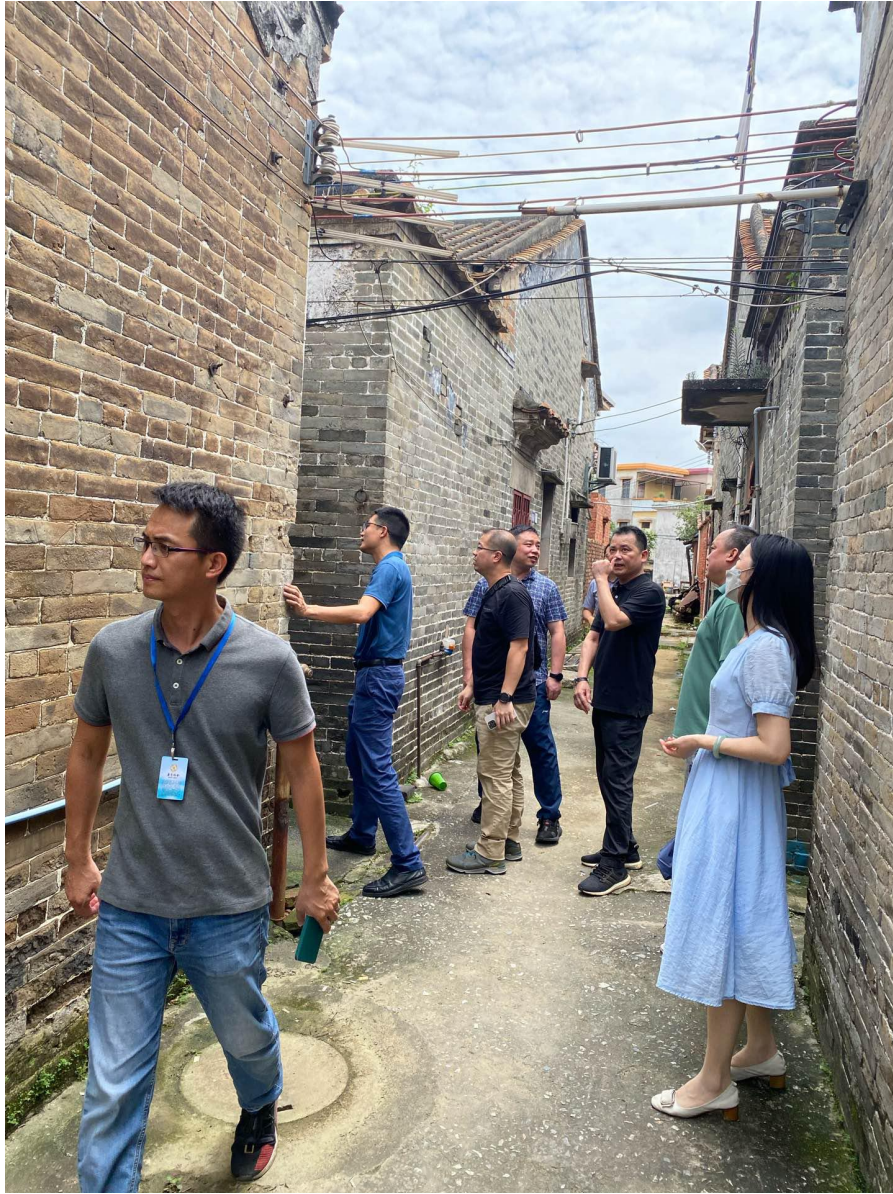
图4督导组督查成公路毓兰里1号之1（中天电器）
