# 三水区西南街道新动力广场“6·24” 高处坠落事故调查报告

高处坠落事故调查组

2022年8月18日

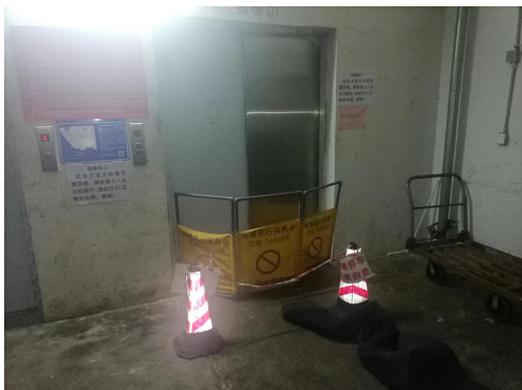
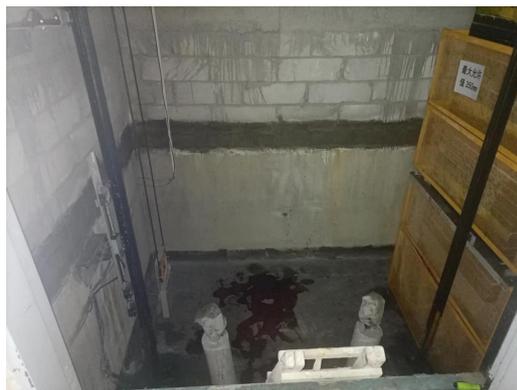
事故发生位置为新动力广场负一层碧发喜宴货用电梯 1 号梯，事发时陈光辉将电梯层门强行打开后顺势向内踏入，踩空后坠落至负二层电梯井底，坠落高度约 7 米。事故现场

（左图为新动力广场负一层1号电梯口，右图为陈光辉坠落负二层电梯井底处）

经调查， 事发当日 0 时 05 分， 陈光辉按照日常工作流程将停靠在负一层的 2 台电梯设置为“停用状态”， 该电梯在停用状态下处于平层时电梯门（包括轿门、层门）是常开的。6 时 35 分， 碧发喜宴一名员工进入 1 号电梯轿厢， 长按 4 楼按钮从而关闭电梯门， 电梯以检修速度上升至 4 楼， 该员工离开电梯后， 电梯轿厢一直停靠在 4 楼。

后没有上报情况而自行处理，未经同意自行拿取电梯层门钥匙，且安全意识淡薄，操作中违反安全规程，在打开电梯层门后未确认轿厢位置的情况下踏入电梯井，导致发生事故。
