佛山市广成铝业有限公司“6·18” 高处坠落事故调查报告

三水区“6·18”高处坠落事故调查组

2022年8月29日

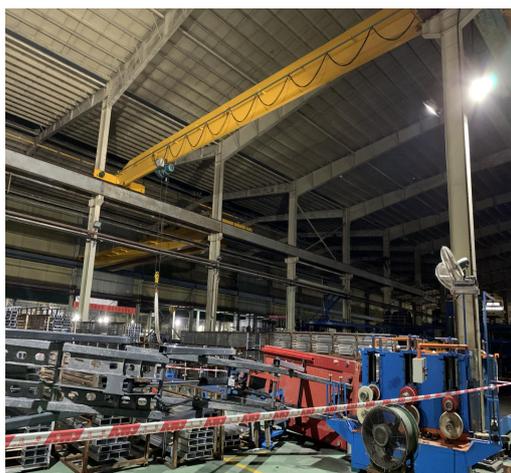
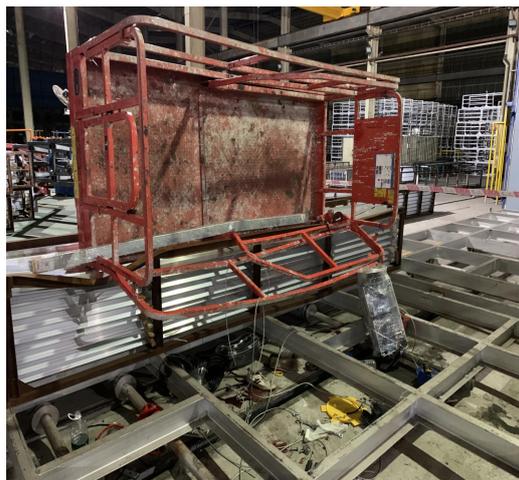
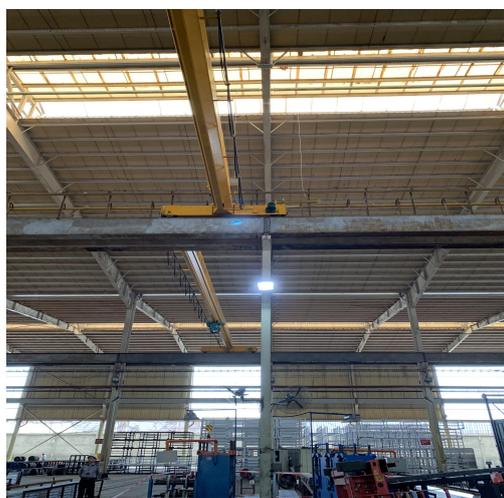
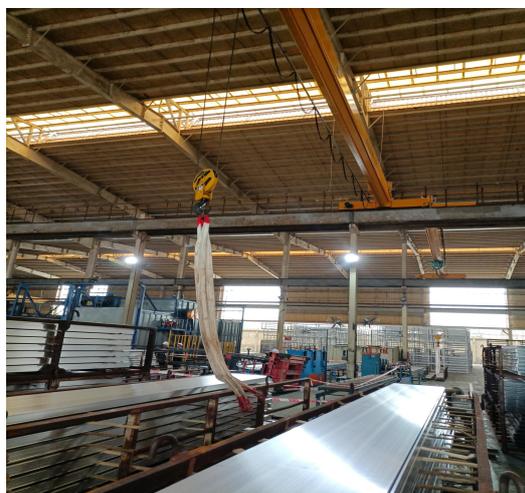
事故发生位置在广成铝业公司挤压车间铝型材整形机（编号GC03205 JA-ZS-09）与11号时效炉之间区域。现场无监控。涉事故的电动单梁起重机，型号为LDA5-18.95A3D+Y，出厂编号为A2106AD080，已办理使用登记，跨南北架设，跨度约19米，高度约9米，起重机吊钩停留在横梁南侧，悬挂有4根吊带。发生翻倒的高空作业平台，由湖南星邦重工有限公司于2019年9月制造，型号为GTJZ1414，出厂编号为0104600238，最大承重为320千克，最大平台高度为13.8米。由西向东侧翻在地，造成附近整形机滚筒架侧翻，铝型材整形机发生位移，高空作业平台翻倒撞击地面放置的铝材，护栏发生变形，平台护栏附近地面留有血迹、两双鞋子、一台未安装的电风扇风机，两根安全带，未见安全帽。由平台底座测量到液压臂展的底座高度为13.22米。平台倾倒后离车间地面约95厘米，作业平台长1.56米，宽1.28米，护栏高度

1.15米，间隙为43厘米和33厘米。起重机横梁上方车间顶棚处已安装好风扇底座夹板、两根防护保险钢丝绳，风扇底座夹板距离地面高度约为14.2米。事发位置附近未见围挡和挂牌作业标识等。

以下四张图片反映事故现场情况：

通过调查取证，事故发生的直接原因：陈灶贵在操作起重机吊运铝材时，缺乏安全意识，没有预判和预见现场作业环境存在的危险，未遵守公司制定的交叉作业管理制度，未确认吊物路线范围有无人员及障碍物，导致运行的起重机碰撞高空作业平台。
