# 佛山市三水区云东海街道安胡塑料加工场 “7·18”物体打击事故调查报告

2022年7月18日，位于云东海街道的佛山市三水区云东海街道安胡塑料加工场发生一起事故，造成1人死亡。

#### 四、事故现场勘查情况

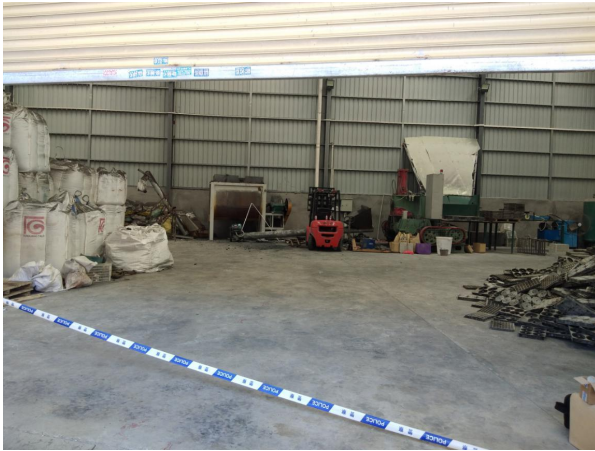
图一：事发现场概貌

事故发生地点位于佛山市三水区云东海街道安胡塑料加工场破碎车间破碎工艺区域，该区域从南至北依次是搅拌机、“绞龙”（长 5.77 米、直径为 0.3 米、南北向放置的柱状体设备）、密炼机，“绞龙”的南端安装有三相异步电动机，北端

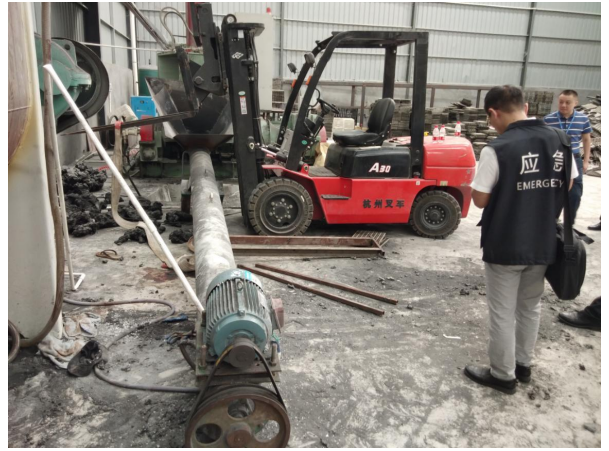
图二：涉事“绞龙”概貌

周振泽安全意识淡薄，在作业过程中，未认真观察周边环境，在未确认“绞龙”是否稳固的状况下走到其下方区域进行危险作业，被突然倒下的“绞龙”击中，导致死亡。

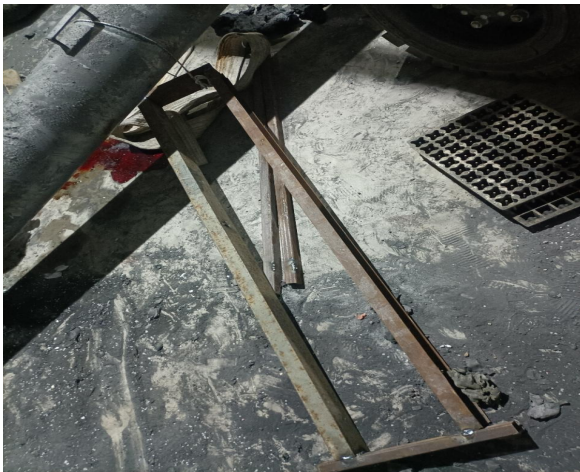
图三：涉事铁质支架及铁管概貌，支架用于支撑“绞龙”，铁管用于连接“绞龙”跟支架

安装有料斗，料斗下方的地面有一个深度为 0.9 米的梯形立方体洞，“绞龙”中部下方的地面上有铁质支架，支架长 1.65 米、宽 0.29 米，支架的顶部与“绞龙”通过绳子绑在一起，在“绞龙”上有绳子滑动的痕迹，支架旁有一条白色吨带，支架下方有两根中空的铁管，长度分别是 1.4 米和 1.3 米。

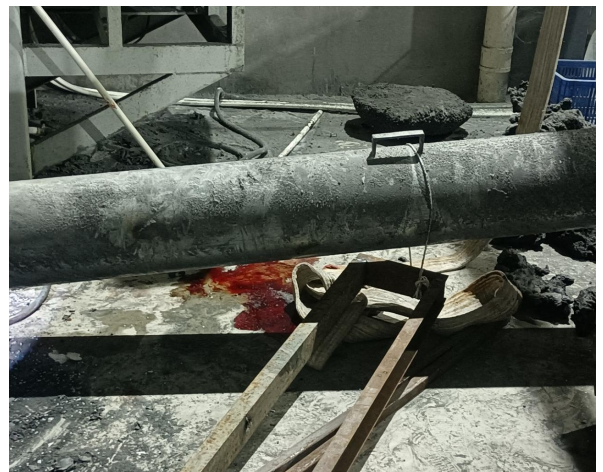
图四：图示白色吨带为涉事吨带，吨带旁边有死者的血迹
