佛山市三水凤铝铝业有限公司“9·19”机械伤害事故调查报告

2022年9月19日，位于西南街道的佛山市三水凤铝铝业有限公司工业材挤压二区车间发生一起机械伤害事故，造成1人死亡。

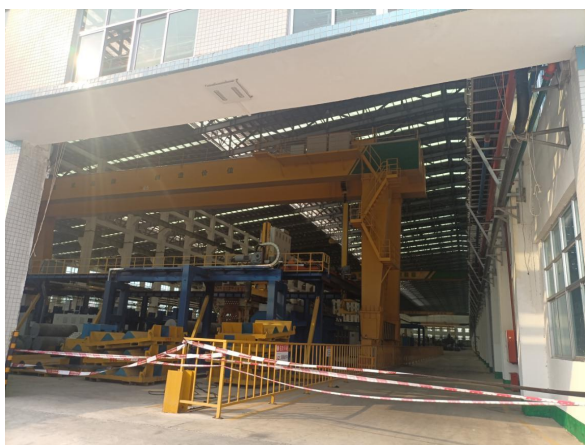
图一：涉事车间（工业材挤压二区）图二：108#挤压机出料口外部概貌
概貌

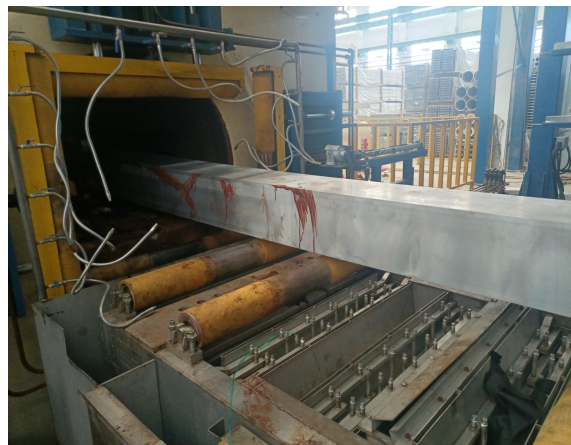
事故发生在佛山市三水凤铝铝业有限公司工业材挤压二区车间 200MN 单动正向短行程铝挤压机（108#机）出料口内，

出料口形状为半圆形，内径为 1.5 米，朝向东北方向；出料口内有一个黄色安全帽，出料口处设置有银色冷却管以及淬火台，事发现场有一根银色的长方体铝型材放置在出料口以及淬火台上，该铝型材长约为 30 米，横截面为边长 0.31 米的正方形，该铝型材上沾有吴祖良的血迹。出料口东南方向设置有 108#机主机操作台，操作台上张贴有“有人工作、禁止合闸”的警示标识。

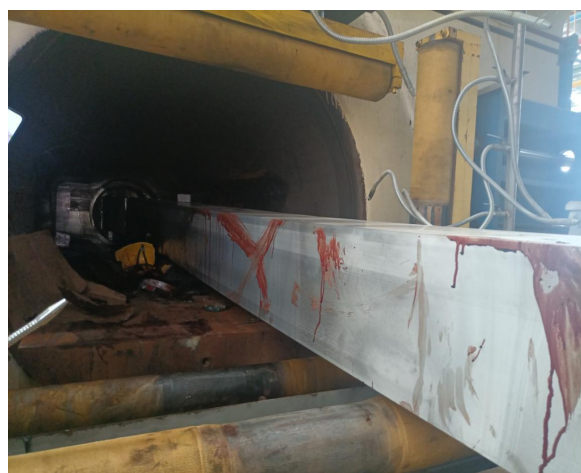
图三：108#挤压机出料口内部概貌，图四：108#挤压机主机操作台概貌
图示安全帽为吴祖良佩戴的安全帽，
银色铝型材上沾有吴祖良的血迹

场有关人员就独自进入危险区域（108#挤压机出料口内），导致事故发生。

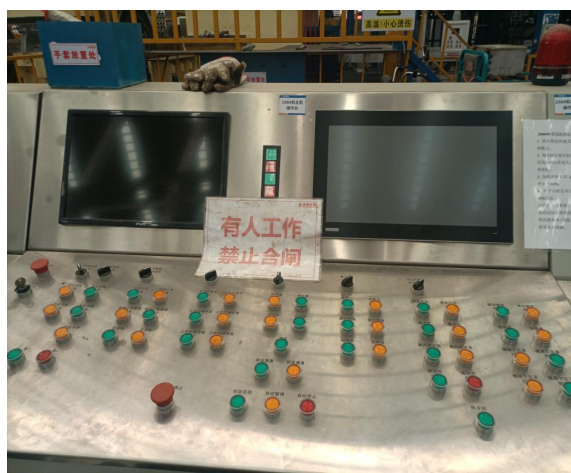
安排吴祖良寻找焊条等作业材料，吴祖良驾驶电动三轮车离开后，王华平就操作 108#挤压机主机操作台调整运行参数，大约过了 10 分钟，王华平在未确认出料口内是否有人情况下按动了“移动模架后退”按钮，随后其发现吴祖良驾驶的电动三轮车停放在出料口附近，意识到吴祖良已经返回，当即按下停止键，环顾四周未发现吴祖良，王华平就立即到出料口查看情况，发现吴祖良躺在出料口内，身体受到设备挤压，没有任何反应。

2. 未及时消除事故隐患，2022 年 9 月 19 日涉事检修作业期间未做好断电工作。
