# 中垠建设集团有限公司“9·4” 高处坠落事故调查报告

三水区“9·4”高处坠落事故调查组

2022年10月

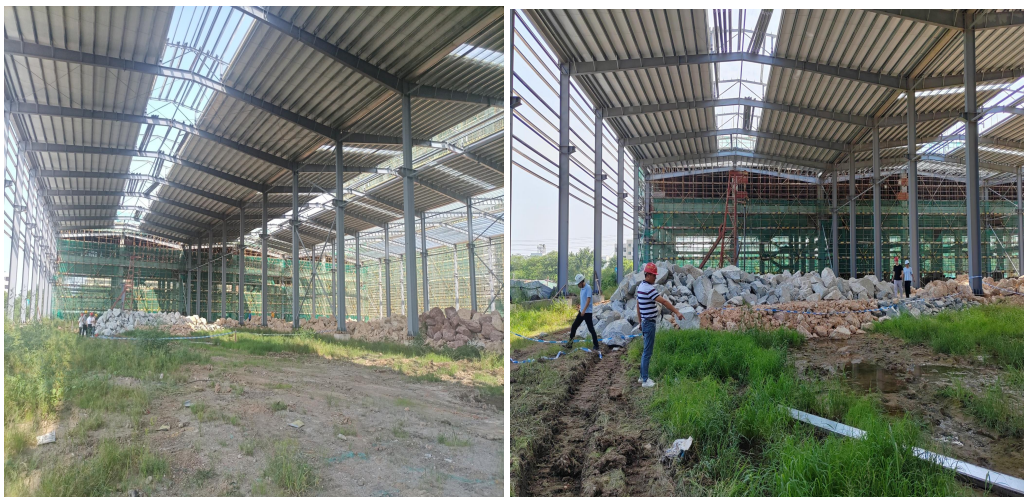
事故发生在中垠建设集团有限公司承建广东金联宇电缆集团有限公司项目车间一钢结构部分，该区域长208米、宽28米（该车间有三格每格均为28米）、高16米，坠落点到车间北面12米、至东面尽头（即在建建筑）64米，坠落点到东面石堆7米。事故现场部分屋顶已铺设瓦面，但事发点尚未铺设瓦面，事发时作业区域下方未支设安全平网等防护设施，事故现场有高空掉下来的一条檩条和黄勇军的安全帽等。详见现场图片。

2. 中垠公司情况：有成立安全管理架构，有建立安全生产责任制度，有制定安全管理各项规章制度，有配备安全管理人员，建设项目有编制施工方案，有制定各岗位安全操作规程，有制定应急预案并开展应急演练活动。但存在问题：一是没有按照规定对新进员工（黄勇军等人）进行安全生产“三级”教育培训和考核，就安排其上岗工作；二是项目车间一钢结构部分高处作业没有按照《建筑施工高处作业安全技术规范》（JGJ 80-2016）第 5.2.8 点的要求采取支设安全平网或搭设脚手架等安全防护措施。

**直接原因：**黄勇军安全意识淡薄，在没有取得《高处作业操作证》的情况下进行高处作业，且对安全带操作不当，不慎失足坠落，导致事故发生。

**间接原因：**一是中垠公司没有按照规定对新进员工（黄勇军等人）进行安全生产“三级”教育培训和考核，就安排其上岗工作；二是中垠公司高处作业没有按照要求支设安全平网或搭设脚手架等安全防护措施。

由区住建水利局督促中垠公司落实吸取事故教训“三个必须”工作(一照一表一报告),强化企业生产安全事故红线意识。督促中垠公司和琦达公司认真吸取事故教训,做好施工单位教育培训和现场管理工作,同时把上述两家公司在三水区承接的所有项目列入重点监控对象。
