# 涅曼智能科技（上海）有限公司“10·26” 机械伤害事故调查报告

2022年10月26日，涅曼智能科技（上海）有限公司员工在乐平镇广东澳美高新科技有限公司厂区内排除设备故障过程中发生机械伤害事故，导致1人死亡。

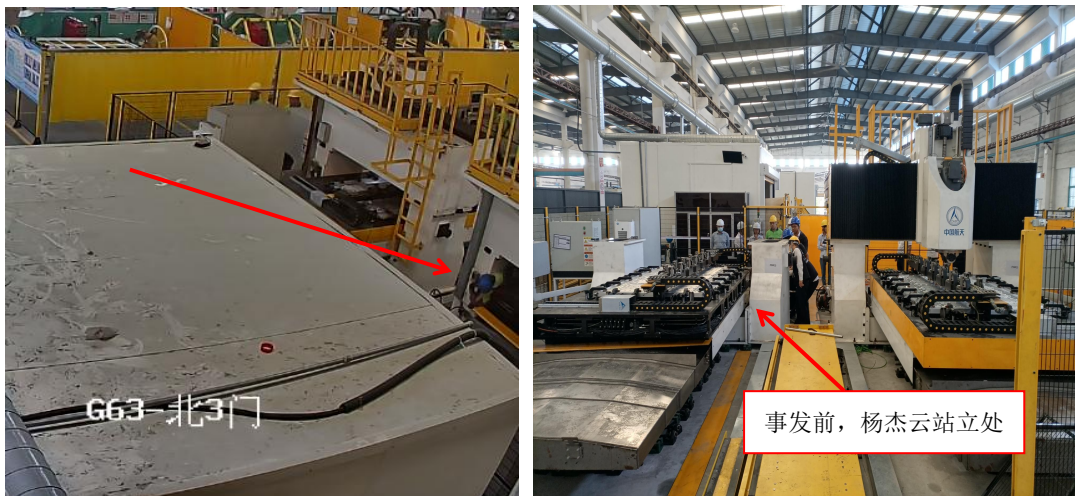
拌摩擦焊设备，分南北设置。事故发生在南侧的搅拌摩擦焊设备，该设备两侧龙门柱内侧与工装之间的空隙约 15 厘米。事发时，杨杰云在未关停设备、切断电源的情况下，身体倚靠在搅拌摩擦焊北龙门柱与工装空隙处进行排除故障操作，故障排除后被恢复启动的工装带动，身体被挤压在空隙内。事故后因救援需要，设备部分做了拆卸。

左图为视频监控截图，显示事发时杨杰云被机器挤压。右图为事发后勘验现场，因救援需要，发生事故的搅拌摩擦焊设备部分被拆卸，左右两台搅拌摩擦焊设备型号相同。

死者杨杰云在此次事故中存在的问题：杨杰云作为搅拌摩擦焊设备和工装设备的装配调试及陪产人员，且作为现场负责人，在接受涅曼智能公司、澳美高新公司安全教育培训之后，未能严格按照相关安全操作规程的要求操作，未遵守《设备操作维护手册》等关于维修设备的安全规定，在未采取关闭设备，挂牌上锁，切断电源等安全措施的情况下，径直进入 OP140-OP170 自动生产单元区域对搅拌摩擦焊设备进行排除故障操作，最终设备恢复运转之后，杨杰云躲避不及，被搅拌摩擦焊设备龙门柱和工装挤压，导致事故发生。

杨杰云个人安全意识淡薄，未遵守《设备操作维护手册》等相关安全操作规程关于维修设备的安全规定，在未关闭设备、切断电源的情况下进入自动生产单元，对搅拌摩擦焊进行故障排除，导致故障排除后设备直接启动，引起事故发生。

本起生产安全事故，充分暴露出企业员工安全生产意识淡薄等问题，属地政府及辖区内各企业必须认真吸取事故教训，切实加强安全生产管理工作。乐平镇政府要及时约谈事故相关各企业，督促其主要负责人、安全管理人员切实履行安全生产管理职责，加强对员工安全生产教育培训，特别要强调机械设备检维修应严格遵守“断电、挂牌、上锁”等相关安全操作规程，将安全生产要求落到实处。同时要加大对辖区内企业涉及机械设备检维修作业、外包作业的执法检查力度，对相关企业进行事故警示教育，督促企业严格落实安全教育培训，外包作业签订安全管理协议，明确各自安全管理职责，落实统一协调管理，有效遏制生产安全事故发生。
