三水区西南街道 "9·24" 一般生产经营性道路 交通事故调查报告

三水区西南街道 "9·24" 一般生产经营性 道路交通事故调查组 2023年2月1日

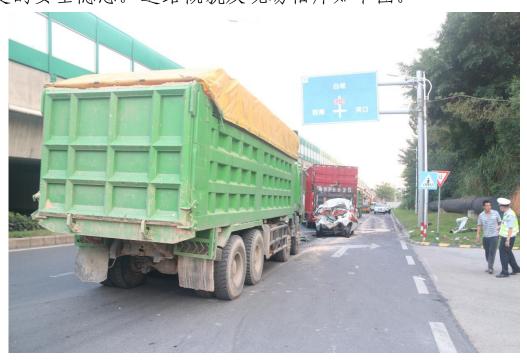
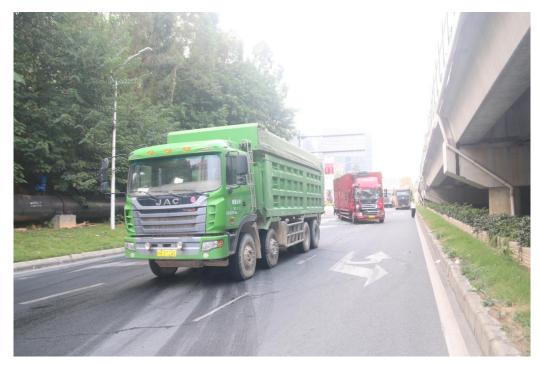
事故现场位于佛山市三水区西南街道 G240 线辅道中国石化 三水西南加油站路段,道路呈南北走向,南往白坭镇方向,北往 云东海街道方向,往白坭镇方向路面设有三条机动车道,为长下 坡路,道路平直,沥青路面。事故发生时,该路段为连续下坡路 (长度约 500 米),警示标志不足,没有设置下坡路提示标志, 缺少减速标志标线,没有设置限速标志和在路面减速带等,存在 一定的安全隐患。道路概貌及现场相片如下图。

针对事发路段存在警示标志不足、缺少减速标志标线等道路交通安全隐患, 西南街道办事处要立即采取整改措施。包括在事发路段增设长下坡标志、下坡路段增加横向、纵向减速标线、设置分级限速、左侧道路调整为左转加直行的混合道路等措施。
