# 广东省洲际建工集团有限公司“12·27” 物体打击事故调查报告

**项目名称：**日丰新材年产8亿米管材二期建设项目。项目地点：佛山市三水区乐平镇繁业大道16号；项目建筑总面积150324.07平方米，建筑物最高建筑高度53.9米，分6个单体，包括1#、13#、8#、9#、10#、12#，工程项目总造价23649.1028万元。发生安全事故的现场是在1座厂房，为钢筋混凝土框架结构，建筑面积56793.74平方米，地上4层，地下1层。工程进度情况：日丰新材年产8亿米管材二

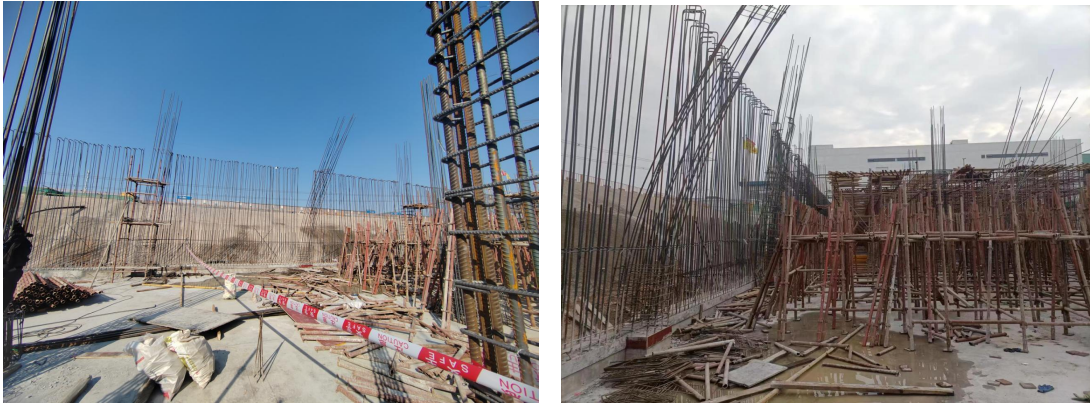
事故发生地点为日丰新材年产 8 亿米管材二期建设项目 1 座厂房地下室消防水池，具体位置为某柱钢筋及操作架处，事发前张丁山和黄世龙在操作架上进行绑扎钢筋作业，事发

时张丁山随操作架倒地后被钢管砸中头部，现场图片如下。

（左图为事发地点作业面概貌，右图为柱钢筋及操作架搭设位置，地面散落钢管）

方案》和《钢筋工程安全技术交底》，在不具备相应资质的情况下搭设操作脚手架和进行高处作业，并在高空作业时没有正确佩戴使用劳动防护用品。
