三水白坭广东省高州市建筑工程总公司“2·26” 一般高处坠落事故调查报告

工程名称：佛山市三水宏源陶瓷企业有限公司全厂瓦面维修、换瓦、执漏工程（简称维修工程）。

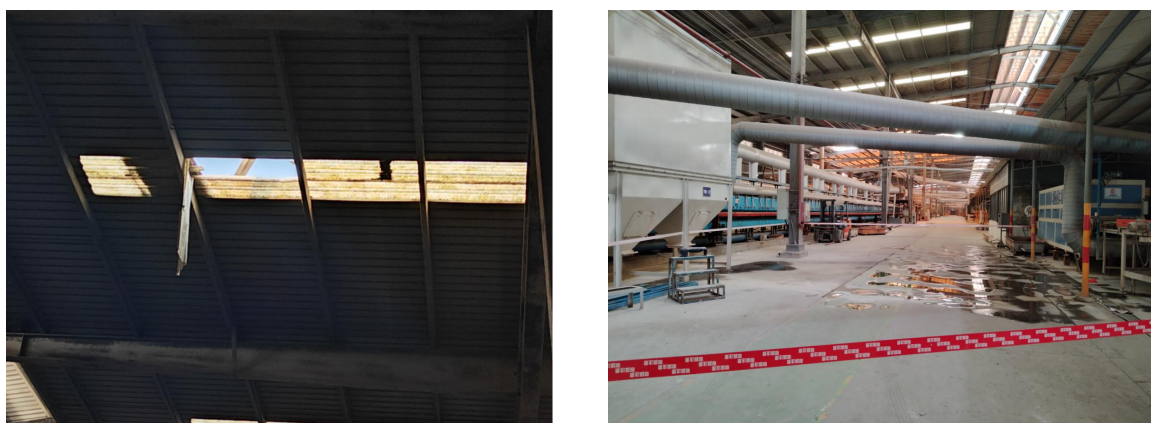
事故发生地点为宏源公司成型二车间，该处顶棚为钢梁架构铺设镀锌铁瓦和玻璃纤维透光瓦，离地高度约 15 米，事故造成顶棚某块透光瓦面破损，面积约 1 平方米，朱*岗系从透光瓦面破损处直接坠落地面，事故现场图片如下。

（左图为事发后顶棚透光瓦破损处，右图为朱英岗坠落成型二车间地面位置）

朱*岗违反高州建筑公司《屋面执漏施工方案》规定，在未做安全保护措施、未佩戴、使用安全防护用品情况下自行在宏源公司成型二车间顶棚行走，不慎踏破透光瓦面后坠落地面。
