# 三水大塘固特力五金有限公司二期项目 “6·9”一般高处坠落事故调查报告

项目名称：佛山市三水区固特力五金有限公司二期项目车间

一、车间七（简称固特力项目）。地点：佛山市三水工业园区大塘园清盈路5号。2022年4月8日取得《建筑工程施工许可证》，2022年4月开工建设，总建筑面积29510.98 m<sup>2</sup>，均为地上4层，建筑高度23.95米，事故发生点为固特力项目车间一的二层飘板东南角位置（简称飘板）。

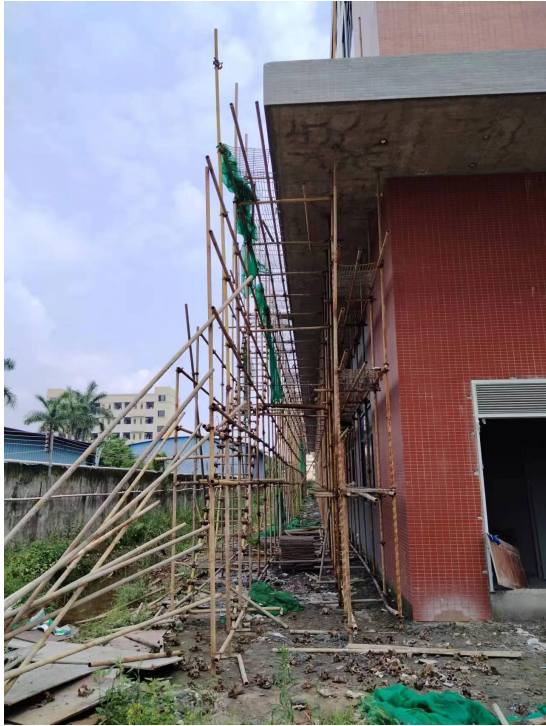
事故发生地点为固特力项目车间一的二层飘板东南角位置，飘板离地高度约7.8米，宽度约2米，内部为敞口箱型，深度约0.5米，林科富系从飘板角落处坠落至地面。事故现场图片如下。

（左图为事故发生点飘板概貌，右图为二层飘板作业面情况）

林科富安全意识淡薄，未严格遵守相关规章制度，自行进入高处作业区域没有做好安全防护措施，不慎从飘板坠落。
