# 佛山市三水德茂盛纺织有限公司“8·25”一般 高处坠落事故调查报告

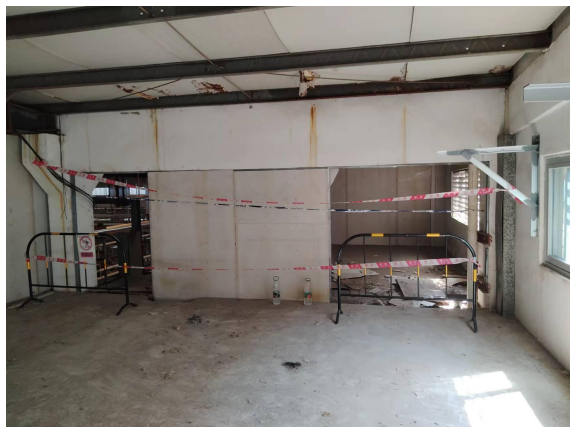
左上为配电房夹层与天花板连通处，现场右侧有一门洞缺口，邓博文系从该缺口进入天花板；

邓浩勇根据工程需要联系二人临时从事低压电气作业，按日计酬。两人在8月21日开始入场施工，具体工作任务由邓浩勇安排，事发当天的任务是对车间一楼顶棚电线电路进行角架安装工作，农环声负责焊接角架，邓博文从事辅助工作，未安排两人到配电房夹层作业。2. 邓博文和农环声入场施工前，安迅通公司仅对其进行口头提醒，未建立书面安全教育培训记录和技术交底资料。3. 安迅通公司与邓浩勇、杨德文等人签订工程施工安全责任书，购买团体商业保险，但未与邓博文、农环声签订相关安全责任协议和购买保险。4. 低压电气工程开工前，安迅通公司与德茂盛公司曾共同对现场进行勘查，发现配电房夹层天花板存在安全隐患问题，双方提出了解决方案但未及时处理该问题。5. 安迅通公司在入场前提供了施工人员名单，但德茂盛公司事发当日对施工人员进出情况没有进行登记审核。6. 事发前配电房夹层通往天花板的挡板处于封闭状态，人员无法进入天花板，当天16时30分左右，德茂盛公司安排人员将挡板处蒸汽管拆除后，挡板一侧留出约2米高，1.8米宽的门洞缺口，缺口没有设置安全警示标志和安全防护设施，事发时邓博文正是从此缺口进入天花板。以上调查情况各当事人确认属实。

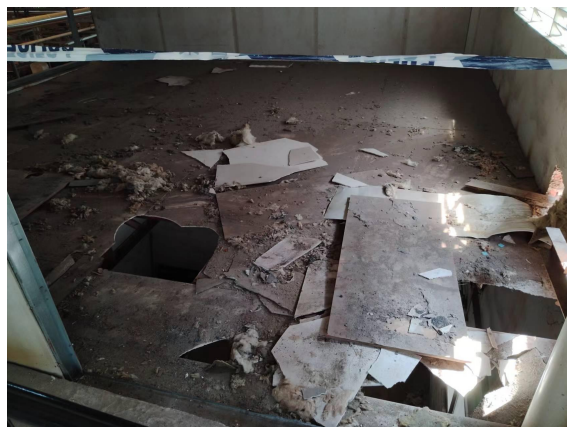
天花板与配电房夹层延伸平齐，离地高度约 5.2 米，用田字格钢结构支承后铺设硅酸钙板组成，硅酸钙板厚度 8 毫米，由于其特性一般用于非承重隔墙和吊顶装饰用途，不能作为承重材料。事故造成天花板破损面积约 0.4 平方米，事故现场图片如下。

右上为配电房天花板破损处，邓博文系从该处坠落地面，该处破损面积约 0.4 平方米；

1. 邓博文安全防范意识不足，没有留意工作环境安全状况，在未采取安全保护措施的情况下进入配电房天花板，踏破天花板后坠落地面。

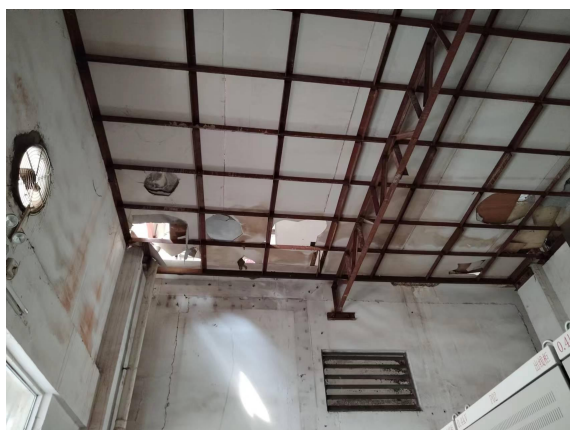
左下为配电房一楼内部显示的天花板破损情况；

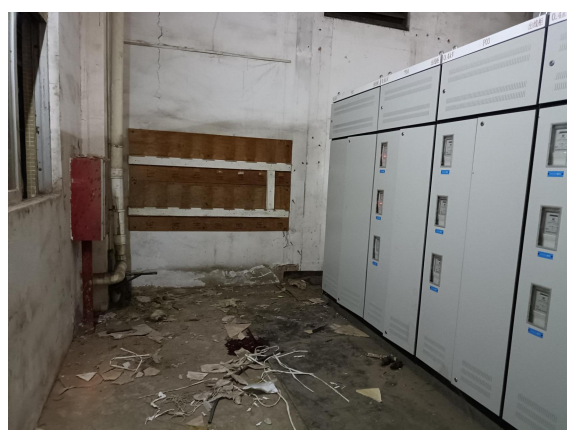
右下为配电房一楼内部邓博文坠落地面处。
