**佛山市三水捷报盛广告有限公司  
“10·15” 高处坠落事故调查报告**

2023年10月15日，佛山市三水捷报盛广告有限公司一名员工在佛山市三水区教育局内进行安装晾衣架作业准备过程中发生跌落事故，导致1人死亡。

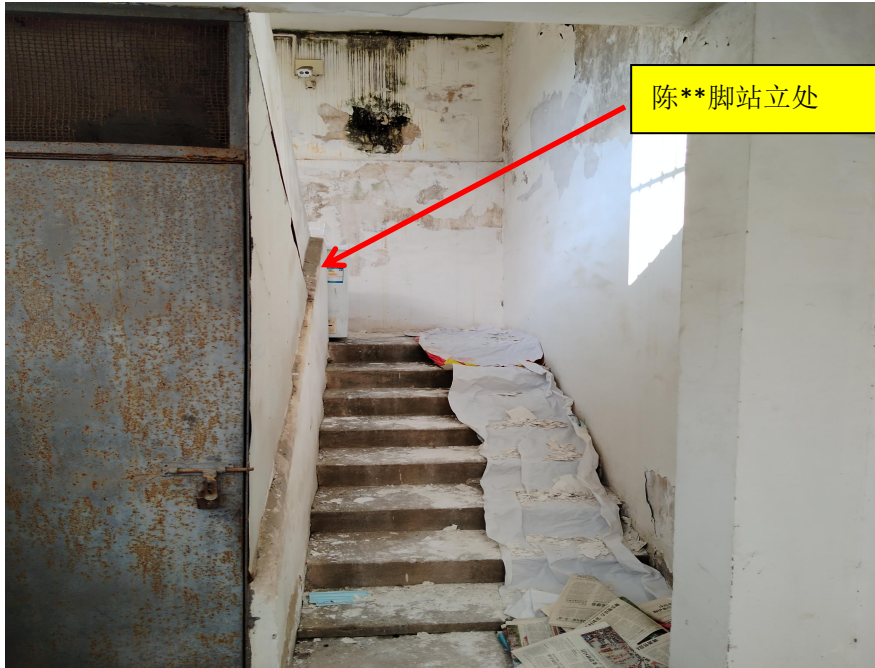
事故现场位于三水区教育局办公楼西侧主食库旁楼梯间一楼梯段处，该梯段宽1.1m，南侧是封闭式混凝土扶手，北侧是边墙。扶手高度为0.95m，扶手上安装有金属夹芯板，可用扶手宽度为4-8cm，第五级踏步的扶手处有明显的滑痕，第六级踏步扶手有踩踏痕迹。第五级踏步扶手距一楼地面约为1.6米。边墙上部批灰层已部分铲除，下方踏步上有若干边墙掉落的批灰层碎片。根据现场监控视频，事发时，陈\*\*脚穿凉拖鞋踩上楼梯混凝土扶手边沿，未佩戴安全帽，右脚打滑重心失稳跌落后仰倒地。陈\*\*右脚打滑、左脚踩踏的部位与现场扶手上的痕迹相符。

图示：事发现场总体情况

陈\*\*安全意识淡薄，在未采取任何安全防护措施的情况下，着凉拖鞋冒险踩上狭窄的楼梯扶手边沿开展墙面批灰层铲除作业，右脚打滑导致身体失稳跌落后头部受伤，救治无效死亡是事故的直接原因。

本起生产安全事故，充分暴露出作业人员安全生产意识淡薄，外包作业统一协调管理不到位等问题，属地政府及辖区内各企业必须认真吸取事故教训，切实加强安全生产管理工作。区教育局要加强对承接业务公司的业务资质审核，对技术人员、设备、管理制度等方面进行考察，确保承包单位资质、人员业务能力符合相关要求；针对单位内部安装、维修等业务，采取多项措施，包括制定工作计划，完善管理制度，加强对业务现场的日常巡查和定期检查，确保劳动防护用品正确佩戴，落实好安全防护措施。
