佛山市三水惠万家陶瓷有限公司“9·3” 高处坠落事故调查报告

经调查认定，“9·3”事故是一起企业未落实安全生产主体责任、相关人员违规违章作业造成的一般生产安全责任事故。

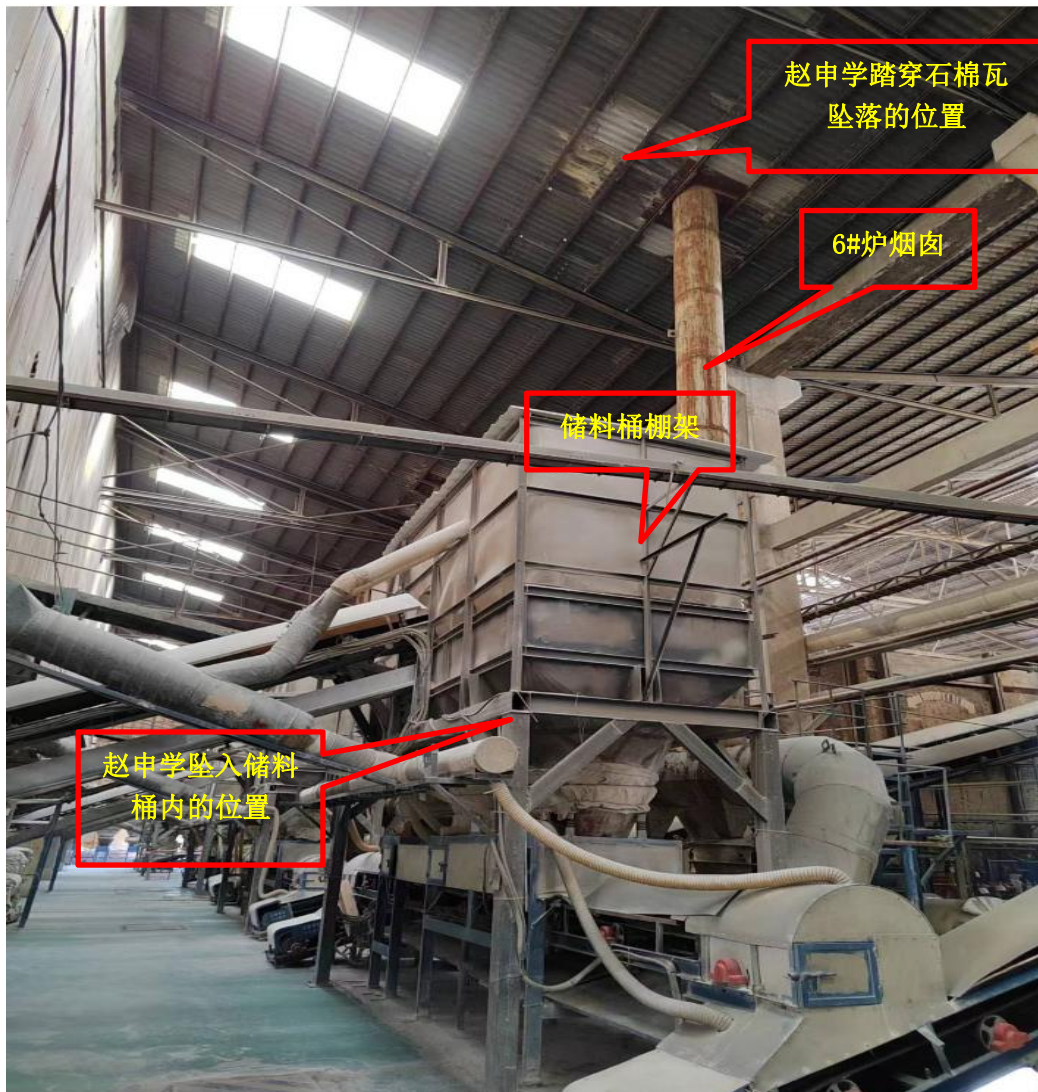
事故发生位置为惠万家公司熔块车间北侧屋面 6#炉烟囱向北 1 米处，具体坠落点为 6#炉储料桶内。熔块车间为单层厂房，混凝土梁柱钢屋架结构，屋顶为钢檩条支撑铺设石棉瓦和采光瓦而成，石棉瓦厚度约 5mm，事发时赵申学踩穿形成的洞口面积约 450mm*600mm，洞口离地面高度 12.5 米，正下方是熔块原料储料桶，储料桶上部为矩形下部是振动料斗，顶部设置有塑料棚架，棚架厚约 5mm，储料桶内粉料高度距地面约 3.2 米，赵申学实际坠落高度为 9.3 米。事故图片如下。

张波与赵申学在不具备高处作业资格、未办理高处作业审批手续、未落实高处作业安全措施、未设置专人监护的情况下，自行开展高处作业，赵申学在完成作业返回过程中不慎踩穿石棉瓦后坠落造成事故发生。
