佛山市能樺盛钢结构工程有限公司“11•23”  
一般高处坠落事故调查报告

经调查认定，“11·23”事故是一起因高处坠落造成的一般生产安全责任事故。

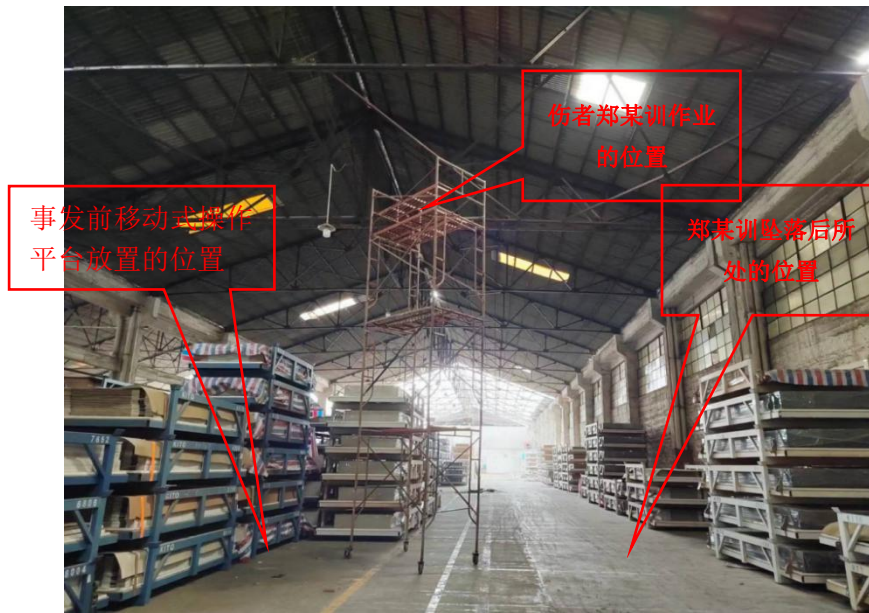
涉事工程位于佛山市三水金意陶陶瓷有限公司一厂中心仓，该中心仓为单层混凝土梁柱钢屋架结构，屋顶是坡屋面，地面为混凝土地面，屋檐距地面约7.7米，屋脊距地面约11米，三角桁架下沿距地面约7.7米，中心仓建筑面积为28380平方米。事发位置位于中心仓由北往南数第4跨、由西向东数第九榀处。涉事移动式操作平台由门架式脚手架搭设而成(事发时已侧翻散架，现场勘验时事发地点的移动式操作平台为还原事故现场而搭设的同一规格及高度的移动式操作平台)，实测总高6.8米，其中作业平台高度为5.8米，护栏高度为1米。据现场相关人员反映

图一：事发现场概貌（一），上述移动式操作平台为还原事故现场而搭设的与涉事移动式操作平台同一规格及高度的操作平台。

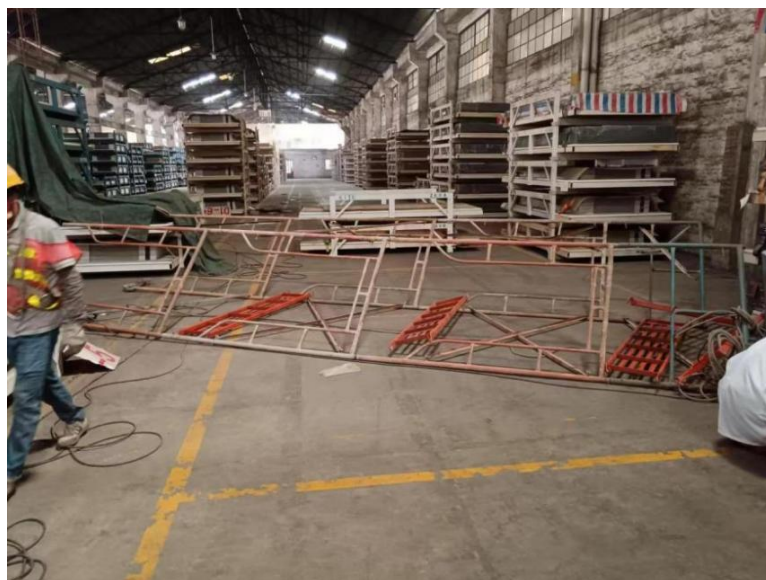
及现场指认，事发后郑某训坠落部位位于涉事移动式操作平台南侧，距离涉事移动式操作平台作业位置约 6 米。

图二：事发现场概貌（二），图示倾倒的移动式操作平台为涉事移动式操作平台。
