商丘市诚宣运输有限公司“3·20” 物体打击事故调查报告

2020年3月20日16时26分许，位于三水区乐平镇范湖工业区的佛山欧神诺陶瓷有限公司发生一辆外来车辆往装货区域倒车时，竖靠在该车车厢前部的铁板翻倒打击车厢内人员的事，事故造成一名人员死亡。

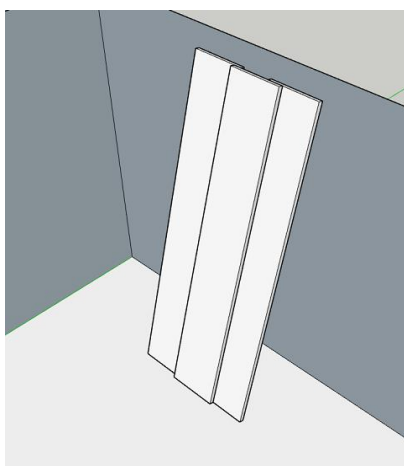
（2）涉事车辆车厢放有 32 块铁板（长约 2.3m，宽约 0.35m），每块重约 35.49kg。

（3）刘亚和司文胜整理铁板，将铁板分为三组（每组约 10-11 块），分两排竖立放置（高约 2.35m），其中两组铁板以车厢前板总成作为支撑，并列竖立；另一组铁板以并列的两组铁板作为支撑，竖立居中放置（如下示意图）。

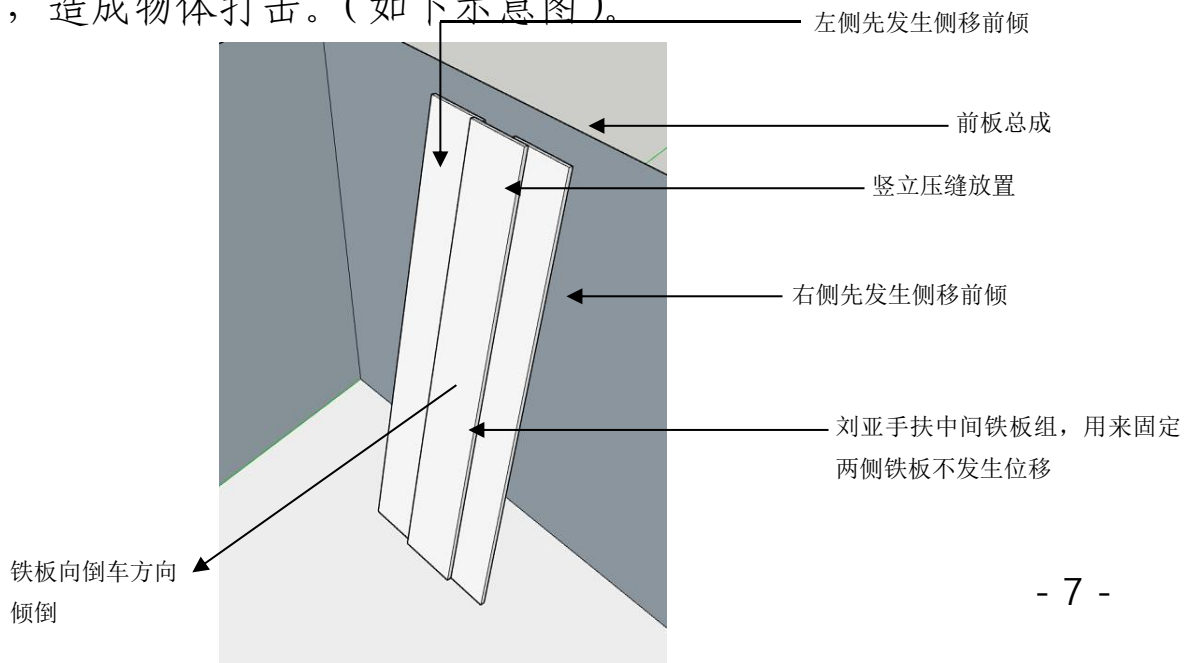
(1) 发生倾倒的铁板总数 32 块，每块重约 35.49kg，总重量约 1000kg，竖立放置（高约 2.3m）。车辆倒入下坡车道刹车停顿，铁板带有倾斜的惯性，倾倒时具有一定冲击力。

(2) 铁板成组竖立放置（高约 2.3m），刘亚以站立手扶竖立居中放置的一组铁板方式，用来稳固所有竖立放置的铁板；车辆倒入下坡车道时前轮组碾过下水道稍停顿后刹车，在车厢前板总成处并列竖立的两组铁板的左右两边先发生前倾位移，然后导致所有竖立放置的铁板发生位移，向倒车方向倾倒，造成物体打击。（如下示意图）。

刘亚在车厢内站立手扶竖立的铁板，司文胜从垃圾场（废砖场）倒车至新仓库装卸区（XD装货平台）前路面，行车距离约30米，倒车时的振动使得竖靠的铁板有位移变化，在车倒入下坡时车轮经过下水道稍停顿，在车厢前板总成处并列竖立的两组铁板的左右两边先发生前倾位移，导致所有竖靠的铁板发生位移，向倒车方向翻倒，刘亚来不及避让被铁板覆盖，头部遭打击是事故发生的直接原因。
