# 广州名都建设项目管理有限公司“12·7” 高处坠落事故调查报告

**项目名称：**津园食品（广东）有限公司年产7000万元速冻食品生产线项目车间一、综合楼建设项目（简称“津园项目”）。

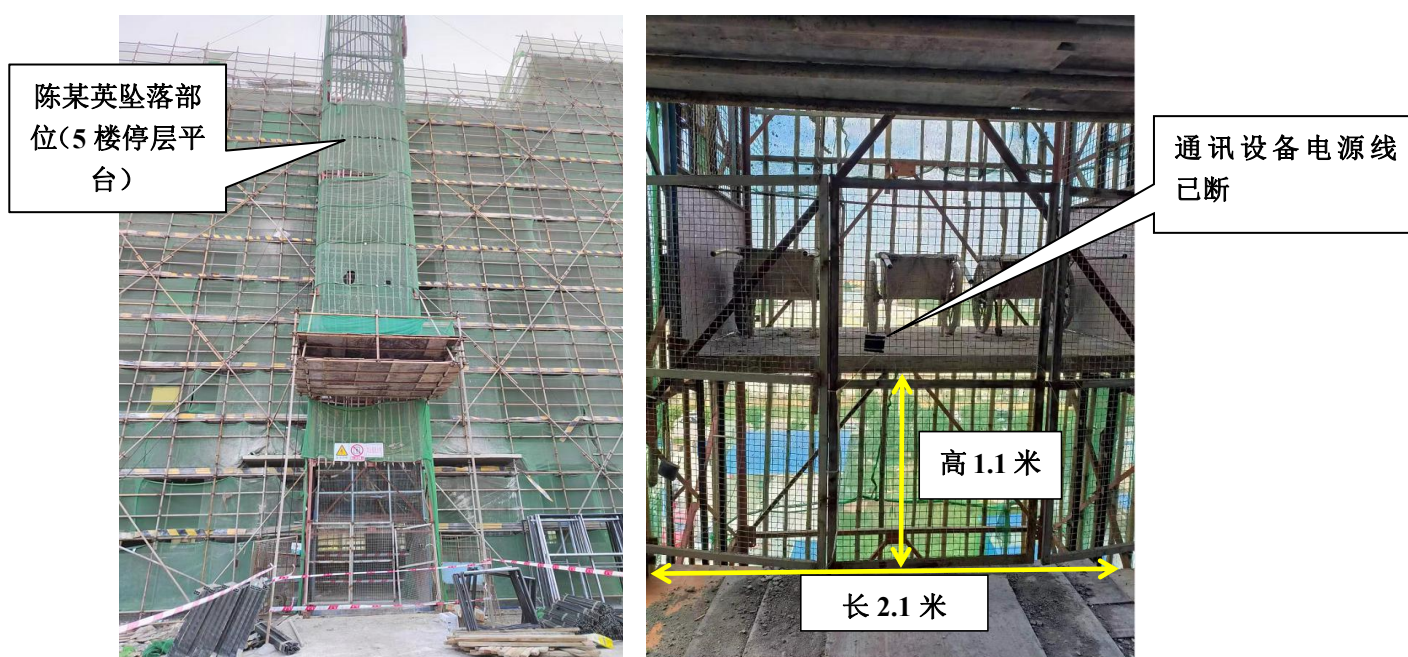
事发地点位于佛山市三水区南山镇津园食品（广东）有限公司年产7000万元速冻食品生产线项目车间一，1#物料提升机吊篮放置在地面上，此处为事故发生后陈某英所处的位置，吊篮尺寸为1.8\*1.8\*2.6米，吊篮东西两侧是全高度格栅网封闭，吊篮南北两侧的门是钢格栅吊门，吊门处于开启状态，开启高度为1.6米。据了解，发现事故时，1#物料提升机吊篮停在车间一的5楼处，其底板高出5楼停层平台约1.1米，与5楼停

层平台（长 2.1 米）形成一个 2.1\*1.1 米的竖向洞口，并且除 5 楼停层层门呈开启状态外，其他楼层层门均处于关闭状态，吊篮内有 3 车砂浆，后出于安全考虑，名都公司安排人员将吊篮内的推车取出，并将吊篮降至地面。同时还发现 5 楼停层平台与物料提升机操作室沟通用的通讯装置损坏，通讯线路已断，1#物料提升机北侧设置有物料提升机操控室，西北侧放置有门窗材料。详见现场图片。
