三水区“9·17”一般道路交通责任 事故深度调查报告

2018年9月17日17时25分，一辆粤AE096X号小型普通客车行驶至乐强大道与丰业大道交叉路口时，与一辆沿丰业大道由东往西方向行驶至该路口并左转弯的湘K3TG98号小型轿车发生碰撞。事故导致2人死亡、7人受伤，以及两车不同程度受损。

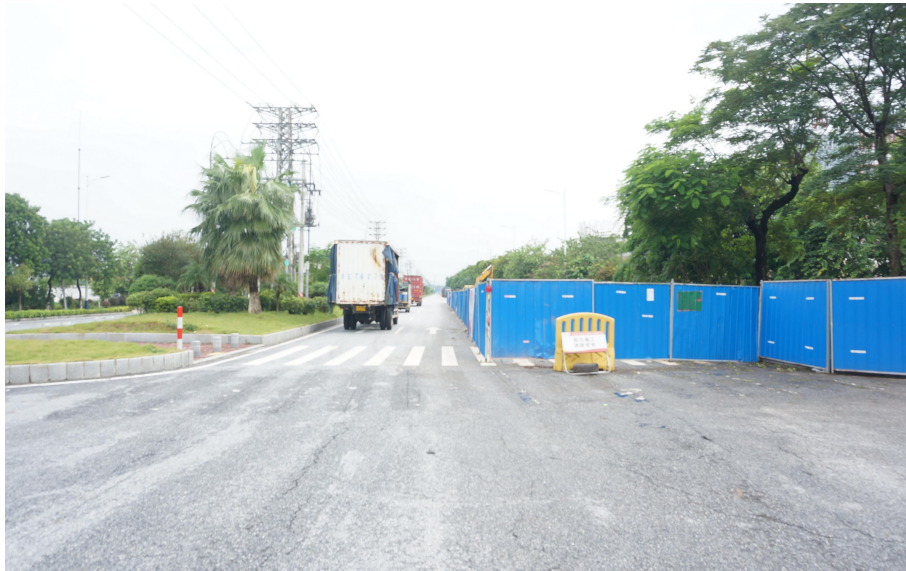
占道施工现场勘查情况：因该道路天然气管道铺设施工，占用乐强大道由南往北方向（单向 4 车道、临近丰业路口增加 1 右转车道）右侧 2 车道，封闭路段采用金属蓝色彩板围蔽，护栏高度为 2 米，围蔽挡板上挂有关警示灯，并张贴文明宣传标语、反光标识，前方设有“限速 60km/h 标志”和“前方施工、注意安全”提示标志；该路段南北分两段设有围蔽，中间一段没有围蔽，靠北侧一段的围蔽长度 90.6 米，北侧一段围蔽区域距离出事交叉路口停止线为 10.6 米。如下图所示：

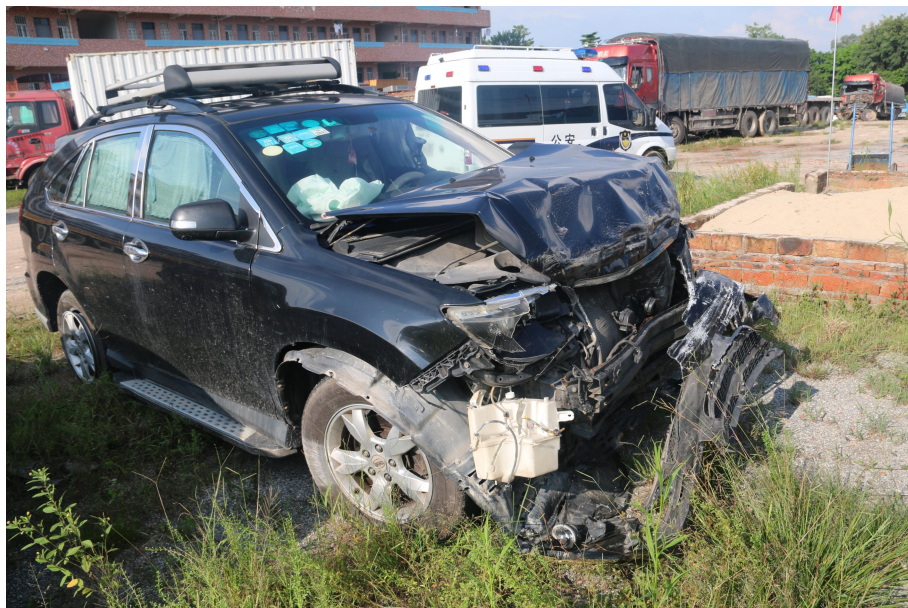
上图示：孙友良驾驶的粤 AE096X 号小型普通客车碰撞
损伤情况

经检验鉴定，粤 AE096X 号小型普通客车：该车整车制动系和安全带均符合技术标准要求；车辆左前及右前灯罩损坏，左前转向灯脱落，均系事故造成，其余照明信号装置未发现异常；车辆转向轮卡滞，系事故造成，其余转向系各部件未发现异常；车辆前轴轮胎向后位移，系事故造成，其余行驶系各部位未发现异常。孙友良驾驶小型普通客车行驶至划有导向车道的交叉路口，该路段设限速 60km/h 的交通标志和标线，经鉴定，在进入事发路口时粤 AE096X 号小型普通客车行驶速度为 81.8km/h。

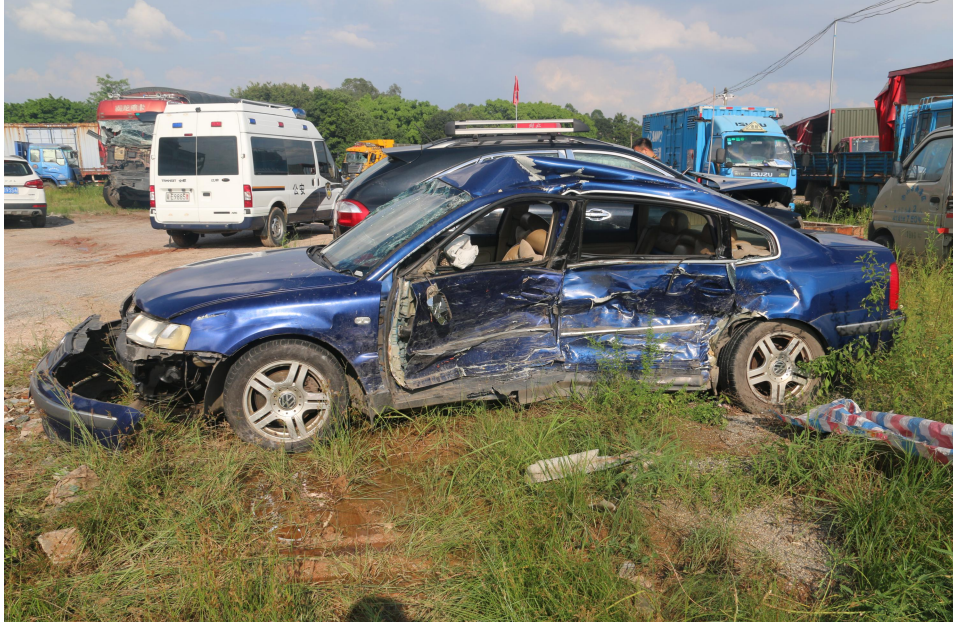
上图示：谭根驾驶的湘 K3TG98 号号小型普通客车碰撞损伤情况

经检验鉴定，湘 K3TG98 号小型轿车：该车整车制动系、转向系和行驶系均符合技术标准要求；车辆左前转向灯灯丝断裂，系陈旧性痕迹，分析认定被鉴车辆照明信号装置不符

合技术标准；车辆驾驶位安全带因事故撞击导致织带卡滞，其余安全带未发现异常。经鉴定，谭根驾驶机动车转弯时事发时行驶速度为 43.2km/h ~ 50.4km/h。
