云东海街道梁绍杰在建自建房“4·21” 高处坠落事故调查报告

2019年4月21日，位于佛山市三水区云东海街道的梁绍杰在建自建房发生一起施工人员高处坠落事故，造成1人死亡。

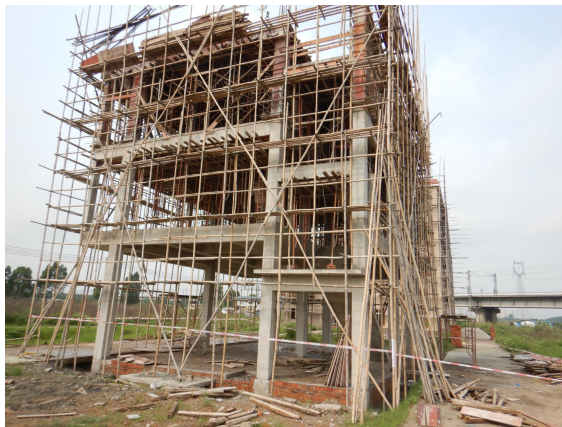
事故现场位于梁绍杰在建自建房，事发时已建成三层水泥框架结构，外部有排栅包围，内部还没装修，水泥地面，留有模板等建筑材料，楼梯没有扶手。二楼距离蓝树财坠落的路面高约4.2米，三楼刚浇筑的楼面没有脚印，淋水用的水管卷成一卷放在蓝树财坠落点的另一边。

(左图是自建房概貌，右图是蓝树财坠落点及遗留的血迹)

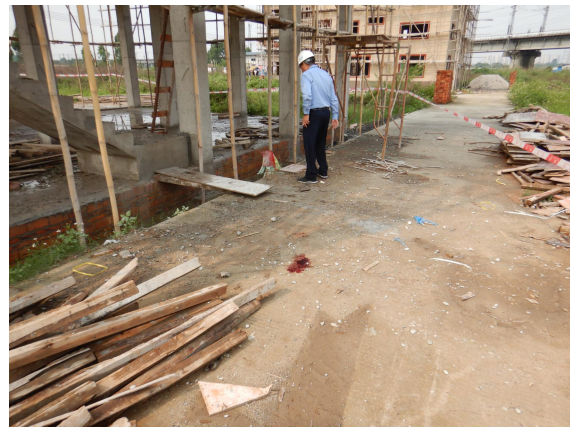
事故调查组经调查询问、现场勘查，认定此次事故的直接原因是：蓝树财作为承揽人、施工人员之一，安全生产意识淡薄，违章在自建房二楼通过攀爬外部排栅登上三楼楼面淋水养护，天色昏暗，在攀爬过程失足跌落地面致使受伤死亡。

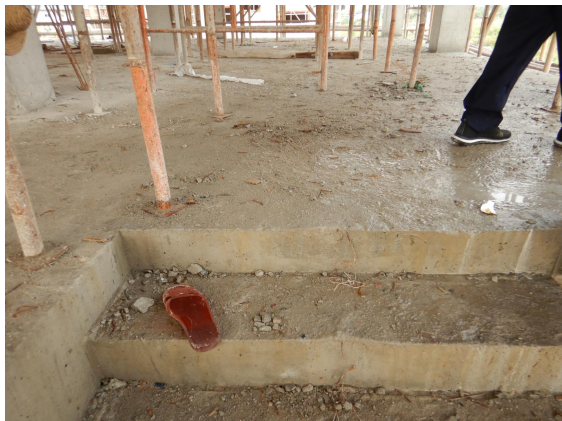
大约过了三四分钟，蓝其茂吃完饭后也过去自建房计划淋水养护，到达后就顺着楼梯走上二楼，走到二楼楼梯口后发现有一只鞋子，没看见蓝树财，就开始呼喊蓝树财的名字，但没人回应。接着蓝其茂在二楼往下看，发现有一个人躺在自建房旁边的路面上。

(左图是蓝树财遗留在二楼楼梯口的鞋子，右图是三楼楼面概貌)
