佛山市三水祥顺陶瓷有限公司“8·14” 高处坠落事故调查报告

2019年8月14日，佛山市三水祥顺陶瓷有限公司名下的仓库发生一起施工人员高处坠落事故，造成1人死亡。

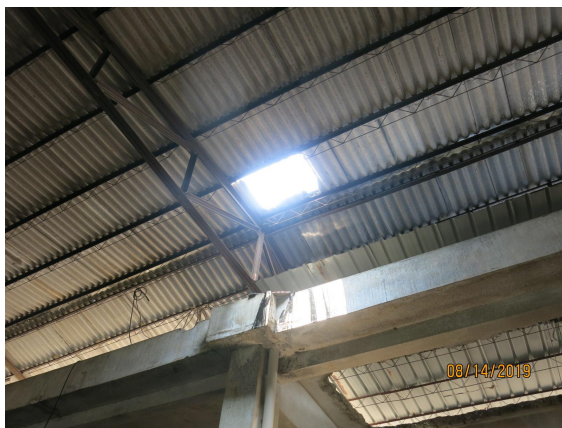
事故现场位于仓库 16 仓、18 仓之间装卸货车通道对上的顶棚，顶棚材质为石棉瓦且高约 7 米，事发后遗留了一个长约 1 米、宽约 0.6 米的方形窟窿。窟窿下方地面留有若干血迹、黑色油漆、草帽、衣服、裤子、鞋子、大小油漆罐、掉落的石棉瓦碎片。

(左图是事发后仓库顶棚遗留的方形窟窿，右图是方形窟窿下方地面遗留的物品)

事故调查组经调查询问、现场勘查，认定此次事故的直接原因是：苏协为作为施工人员，安全生产意识不足，未佩戴劳动防护用品，在仓库顶棚行走时踩在了没有桁条支撑的石棉瓦上，造成石棉瓦破碎后坠地死亡。
