佛山市三水区英辉陶瓷机械厂“1·20” 高处坠落事故调查报告

2020年1月20日，位于白坭镇的佛山市三水新明珠建陶工业有限公司抛光车间发生一起高处坠落事故，造成1名外来施工人员死亡。

工程名称：建陶三分厂釉线和窑炉车间棚面改造工程；

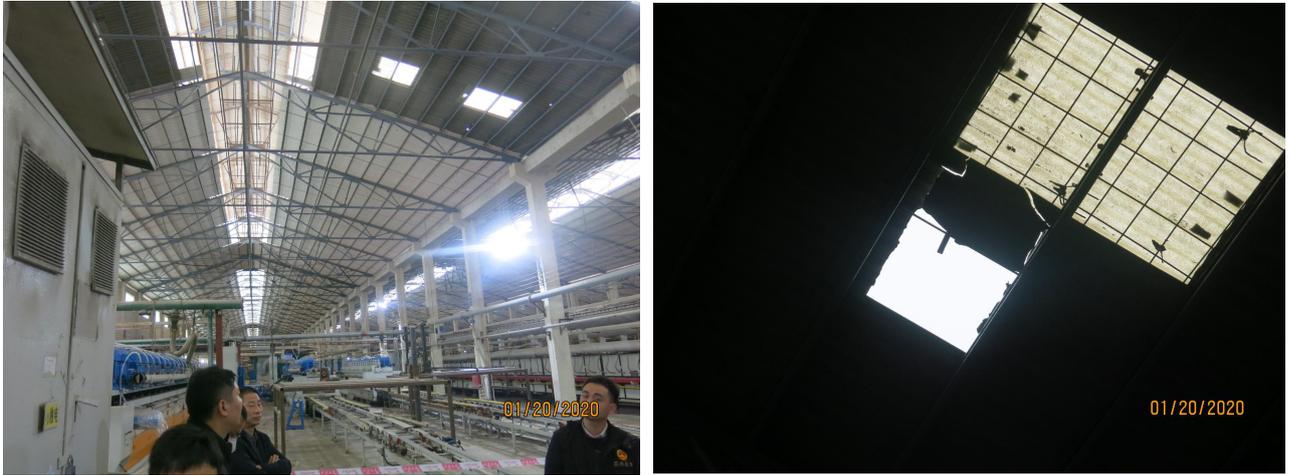
事故现场位于新明珠公司抛光车间顶棚，该车间工作环境、顶棚均与进行棚面改造施工的釉线和窑炉车间相连，现场可见釉线和窑炉车间棚面改造施工已完成，更换后的新钢丝瓦呈浅灰色，而抛光车间顶棚并未换瓦，材质为石棉瓦，

呈深灰色。在事发后，抛光车间顶棚留有一个高某坠落时造成的长方形窟窿，长约 1 米、宽约 0.75 米、离地高约 9 米，该窟窿下方地面留有若干石棉瓦碎片、一滩血迹。

（左图显示釉线和窑炉车间【浅灰色顶棚】、抛光车间【深灰色顶棚】相连概况，右图显示事发后抛光车间顶棚留下的长方形窟窿）

事故调查组经现场勘查、调查询问，认定此次事故发生的原因是：高某爬上抛光车间顶棚后，在挂安全绳过程中因身体原因突然发晕没站稳并压碎石棉瓦坠地，导致事故发生。

白坭镇政府要督促事故单位要从此次事故中吸取教训，进一步重视员工管理工作，加强对员工的人文关怀和健康教育，防范类似事故再次发生。

白坭镇政府要及时约谈事故单位负责人，向其宣传应履行的安全生产等管理职责，督促负责人、管理人员进一步强化员工的自我保护意识，落实员工有不适应早反映、早检查、早处理的保护措施。
