# 三水区“8.24”生产经营性道路交通事故 事故深度调查报告

2019年8月24日10时10分，在三水区云东海街道白云路与龙岩路交叉路口，王银伟驾驶粤RL4051号大型普通客车与王耀庆驾驶粤E41583号重型特殊结构货车发生碰撞，事故导致2人死亡、2人受伤，以及两车不同程度受损和道路设施受损。

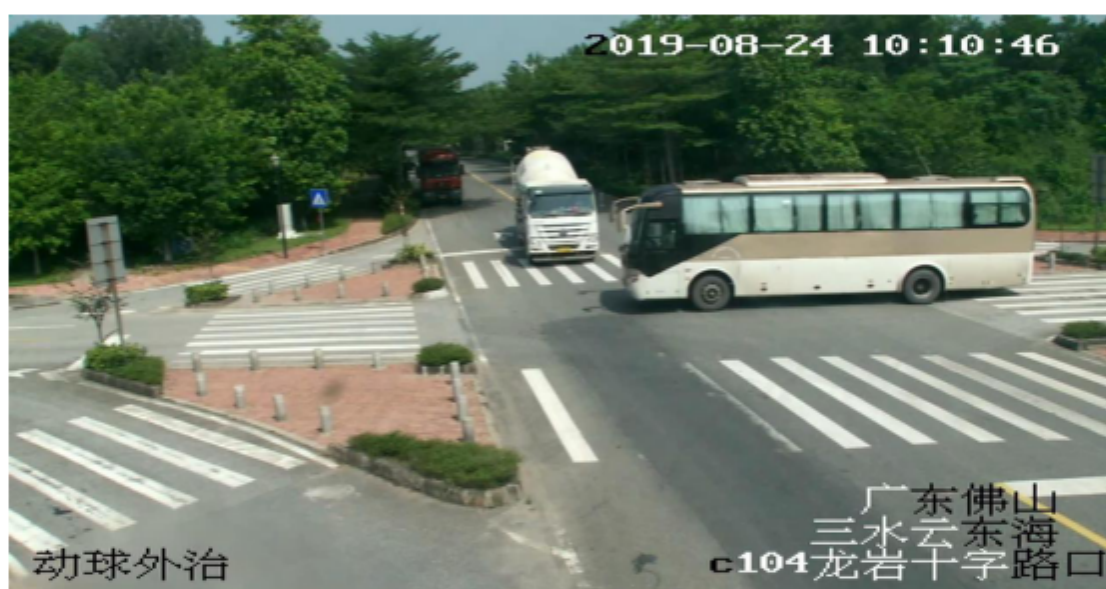
经调取事故现场视频监控，视频时间（和北京时间一致）2019年8月24日10时10分46秒，粤E41583重型特殊结构货车沿白云路自西往东方向进入路口，粤RL4051号大型普通客车沿龙岩路自北往南方向进入路口，随即两车发生碰撞，由粤E41583重型特殊结构货车车头剧烈碰撞粤RL4051号大型普通客车车身右侧中部，继而双方车辆发生侧翻。

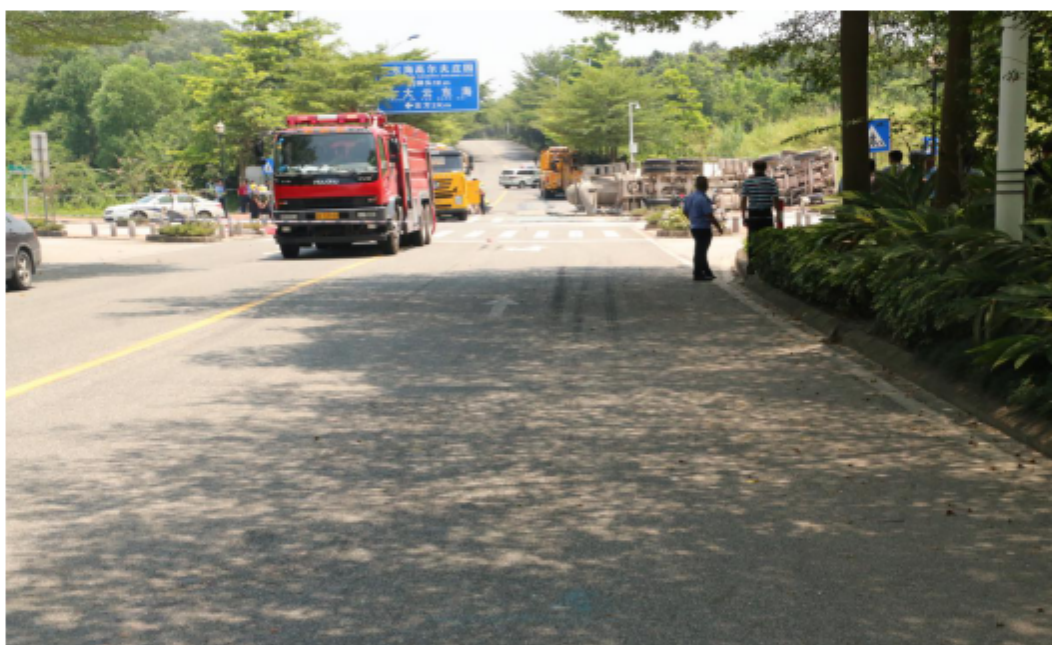
白云路由西往东方向进入路口

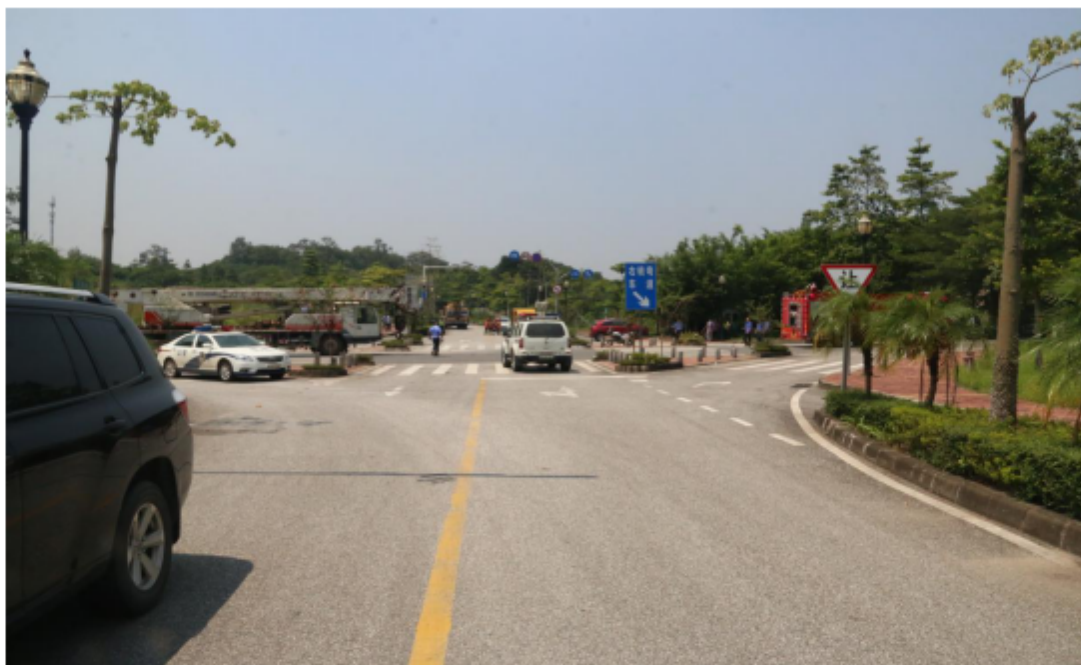
### 龙岩路北往南方向进入路口
