# 江苏天力建设集团有限公司上海第一分公司 “4·10”高处坠落事故调查报告

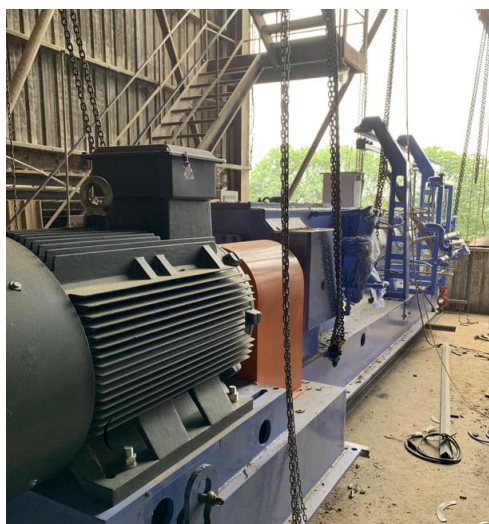
吊装的膨化机)

2.坠落事故区域现场情况：膨化车间厂房二楼有一台未从手动葫芦脱钩的吊装膨化机（型号：TDSP150X2，机重14600kg，长约8米、宽约1.3米）；待安装的膨化机置于安装架的二分之一处，发生坠落区域的吊物孔（长2.3米×宽1.85米×护栏高1.15米），距离一楼地面高约6米，整体坠落高度约7米；二楼吊装作业现场放置有安装工具、电线，梯子，安全带、安全绳等。

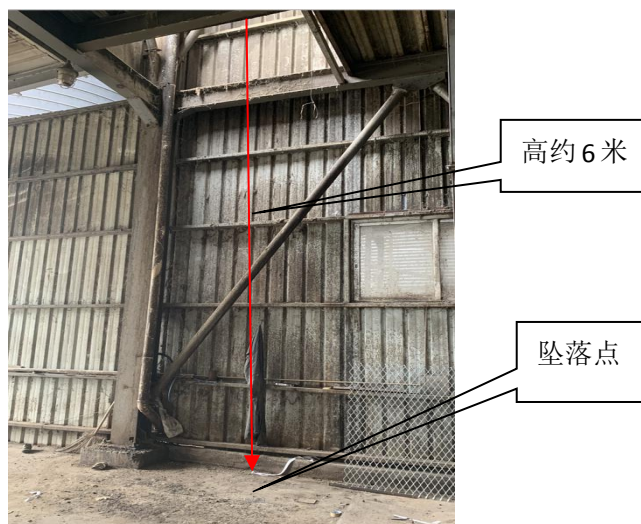
(一楼坠落点)

2019年4月10日9时许，杨海云聘请的吊车及三名人员（吊车司机、司索工、信号员）按照要求到达吊装现场，杨海云安装队五人（杨海云、张新亮、杨书亮、宋少权和霍狗的）开始协助吊装作业；天地公司项目经理饶恩、以及君威公司派出的现场管理人员李土在现场进行安全监管；吊车司机、司索工、信号员按照操作规定将机重14.6吨的膨化机从膨化车间外空地起吊至高约7米的膨化车间二层安装区；杨海云等五人均佩戴安全帽和系有安全带，在二层的现场人员在杨海云的统一指挥下按照分工（杨海云在二层半的平台上站着指挥，杨书亮站在吊物孔附近，张新亮和另两名工人站在膨化机边上）协助将膨化机吊运上来，9时40分左右，吊装的膨化机已全部落实在二层地板上，一头用手拉葫芦固定住，此时，挂在吊机吊钩上的铁链已不受力尚未取下；杨书亮搬了一个约60厘米高木箱放在吊物孔栏杆边，通过木箱站在二层平台吊物孔边缘处，期间杨海云多次提醒杨书亮不要站在那；杨书亮开始松绑在膨化机上的钢丝绳骑马扣，当杨书亮解开后跨越刚解开的钢丝绳位置时，脚绊到已解开的钢丝绳，身边工友来不及反应，杨书亮身体失去重心从佩戴的安全带中脱落出来，再从距地面约7米高的吊物孔坠落下去，安全带一头仍扣在吊物孔护栏栏杆上，安全带没有断裂。

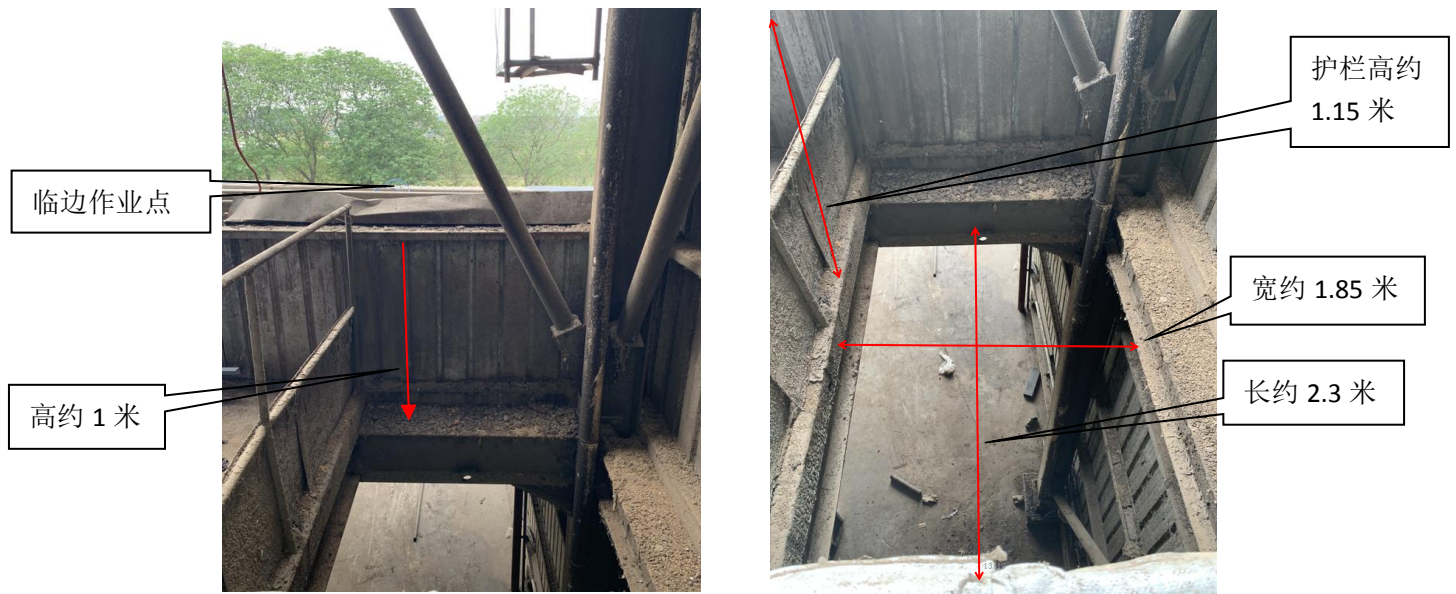
二楼作业和坠落区域

员工进行了口头上的安全教育培训，但未将安全教育培训内容如实记录；二是杨海云作为安装队负责人和现场安全管理人员，虽然多次对杨书亮的不安全行为进行了提醒与警示，但未做到制止和纠正杨书亮冒险作业的行为；三是经现场人员证实，死者杨书亮虽然佩戴了安全帽和系有安全带，但杨书亮个人安全防护措施做得不到位，安全带没有系好，捆绑过松，遇突发状况来不及处置，从吊物孔坠落。

死者杨书亮，作为具有完全民事行为能力 and 长期从事工程安装作业人士，个人安全意识淡薄，未能正确判断和预见现场作业环境的危险性，他人对自己危险性行为的警醒不以为意，不听从劝阻；杨书亮系在身上的安全带过松且未及时调整检查，在解开钢丝绳骑马扣后脚绊到钢丝绳从吊物孔坠落地面，是此次事故发生的直接原因，对事故的发生负有责任。

**（二）施工单位要强化作业前各项准备工作。**高处施工作业前，施工单位应检查高处作业的安全标志、安全设施、工具、仪表、防火设施、电气设施和设备，确认其完好，方可进行施工；高处作业施工前，应对作业人员进行安全技术教育及交底，并应配备相应防护用品，加强施工现场安全管理，特别是督促工人正确佩戴劳动防护用品。对于没佩戴好劳动防护用品的工人，应禁止其进入施工现场；加强施工现场安全管理，强化实际操作和现场安全培训，加强作业人员现场管理，对工人应进行经常性的安全教育，遵守操作规程，严禁违规冒险操作。
