# 佛山市蓝狮清洁服务有限公司“7·27” 高处坠落事故调查报告

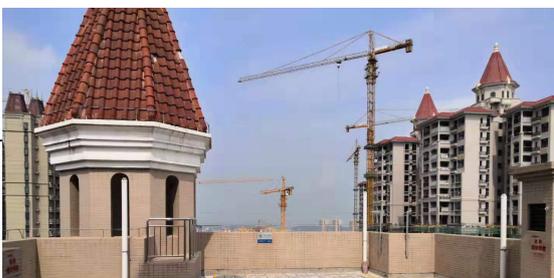
朱泽勇下楼前，  
陈林在指示的  
阴凉位置休息

上图显示：9座楼顶天台

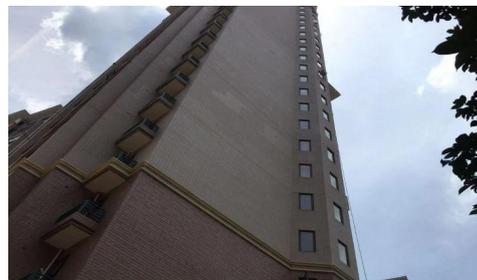
上图显示：陈林从9座楼顶坠落面（西）

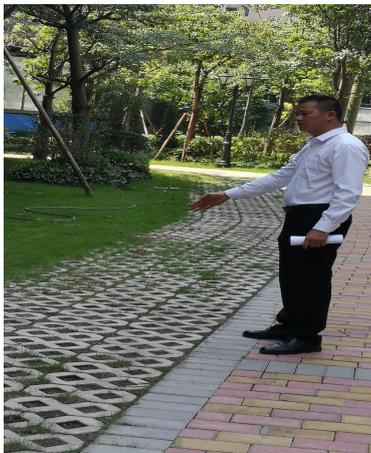
上图显示：陈林坠亡位置

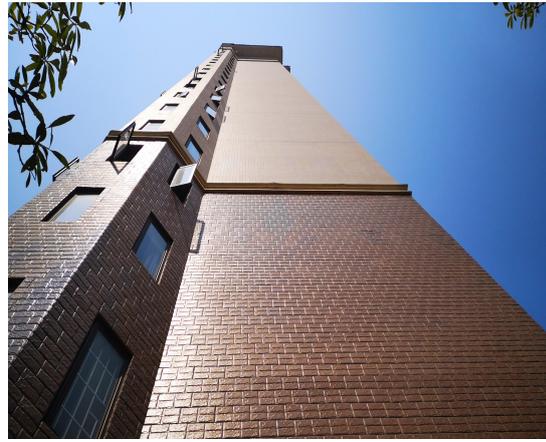
上图显示：10座1602房需补漏外墙（东）
