# 广东祈成玻璃钢有限公司“9·5”物体打击事故调查报告

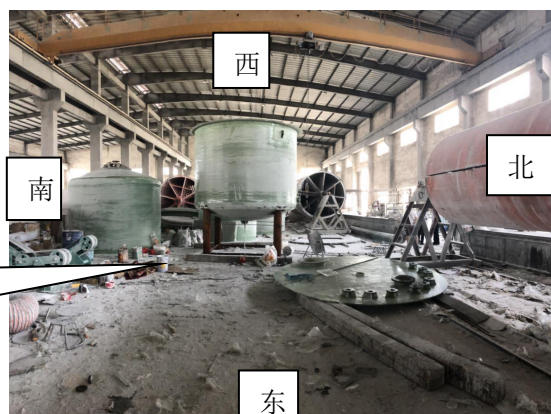
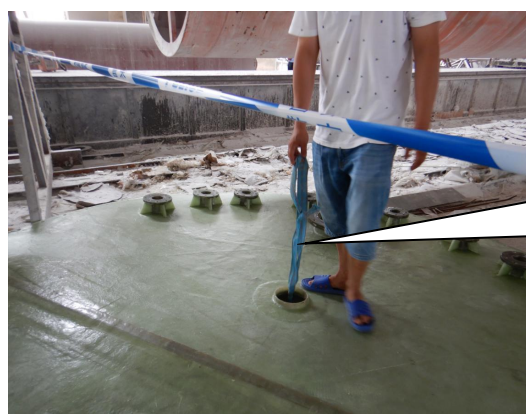
发生事故地点为该公司生产车间，生产车间呈东西向，玻璃钢罐体处于车间中心位置，罐体高约3m；圆形玻璃钢盖板直径3.36m、厚1.5cm、重约320kg；吊带（汽车束缚带）

宽度为 5cm，厚约 0.5cm，长度约为 1.6m；涉事故起重设备电动单梁起重机（登记证号：重粤 ES\*\*\*\*\*，型号为 LD5-22.46A5D，出厂编号为 055900，额定起重量为 5 吨）横跨生产车间呈南北向安装，登记使用单位是佛山市祈丰玻璃钢有限公司，该起重机于 2018 年 11 月 7 日由广东省特种设备检测研究院佛山检测院进行了定期检验，操控方式是遥控，其作业人员不需要取得《特种设备作业人员证》；发生事故时所用连接方钢板与起重机挂钩的汽车束缚带不属于专用吊装索具，且不属于起重机本体；吊装作业现场无任何警示标识。
