佛山市迪赛纳科技有限公司“10·10” 起重伤害事故调查报告

2019年10月10日13时54分，佛山市迪赛纳科技有限公司发生一起员工操作电动单梁起重机（后简称“行车”）行进时碰撞车间内一移动式升降高空作业平台（后简称“升降平台”），导致该升降平台侧翻，两名在升降平台上作业的员工高处坠落，事故造成一人死亡，一人受伤。

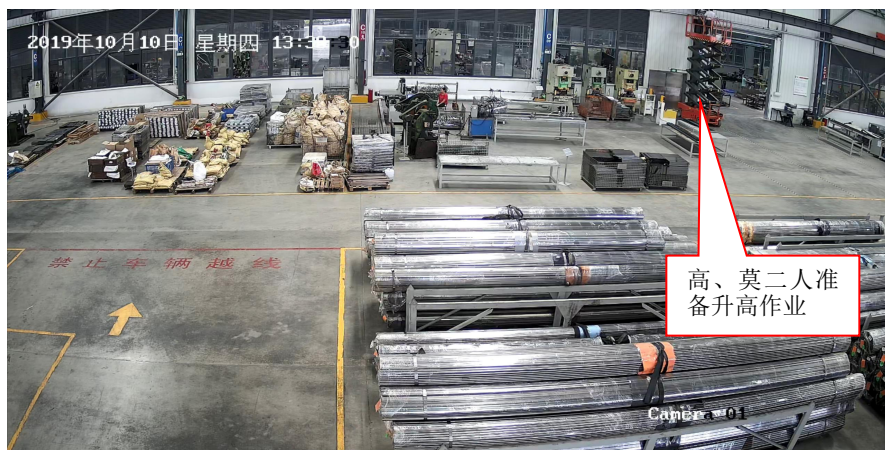
(3) 事故现场状况：经调查和查看监控视频，事故发生后因救援需要，事故发生区域内一些物品被移开，行车由刘清操作移到车间一东侧，距事故发生点约 10m；行车作业范围无吊装安全警示标识，现场作业人员未佩戴安全帽；升降平台由西往东侧翻，升降平台作业区域无警示标牌，现场作业时无专人协调与管理；平台上作业的高德青、莫泳安二人未佩戴安全帽和系安全绳。如下图：

上图显示：车间一事故发生区域工作环境

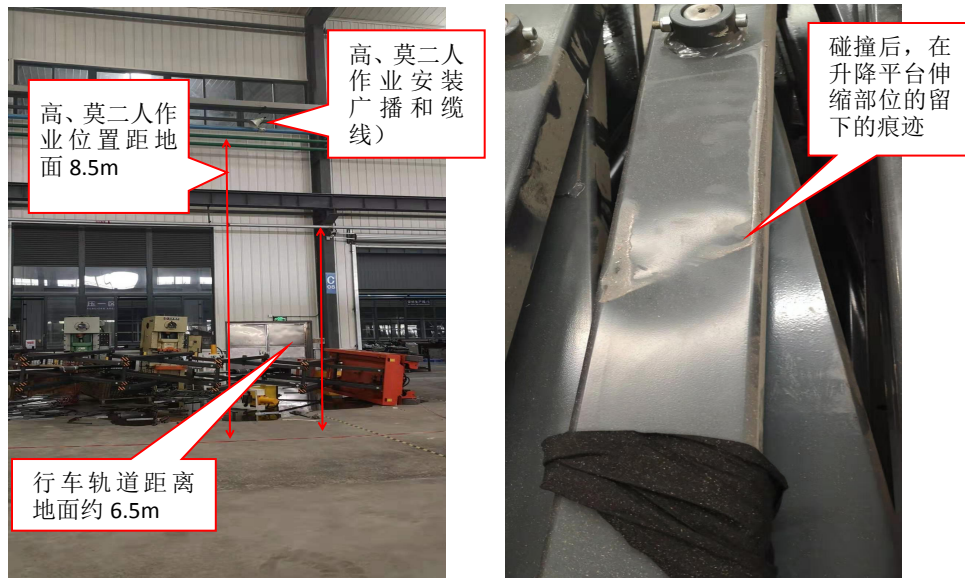
于车间一南侧生产线，横跨呈“南北向”，大车轨道沿车间一呈“东西向”设置，大车轨道距离地面约 6.5 米；通过车间一监控视频记录，事故发生前高德青、莫泳安二人将升降平台升高至约 8.5m，此高度高于行车行进轨道位置约 2.0m。侧翻的升降平台一侧伸缩部分处有明显碰撞痕迹。

上图显示：事故发生后，现场勘查测量各点数据、碰撞痕迹

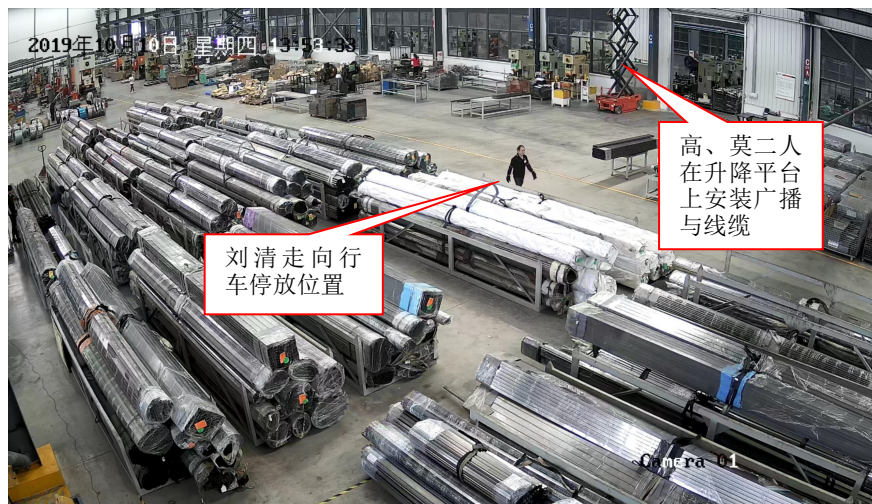
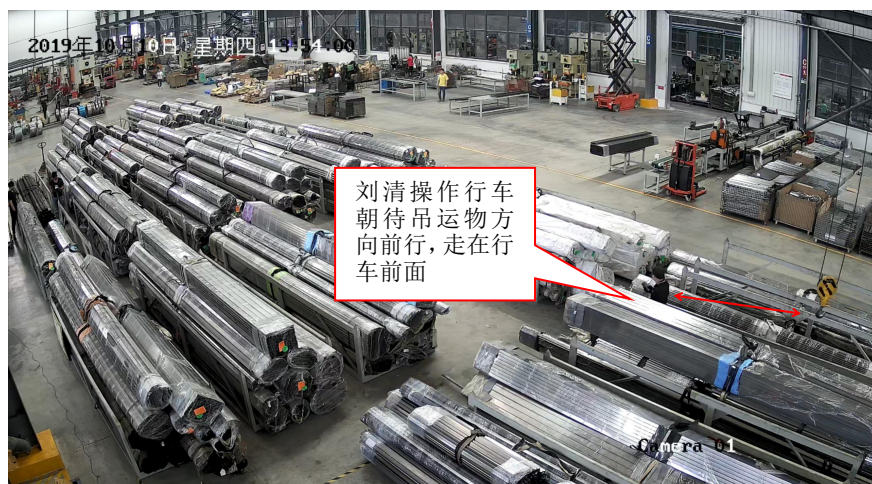
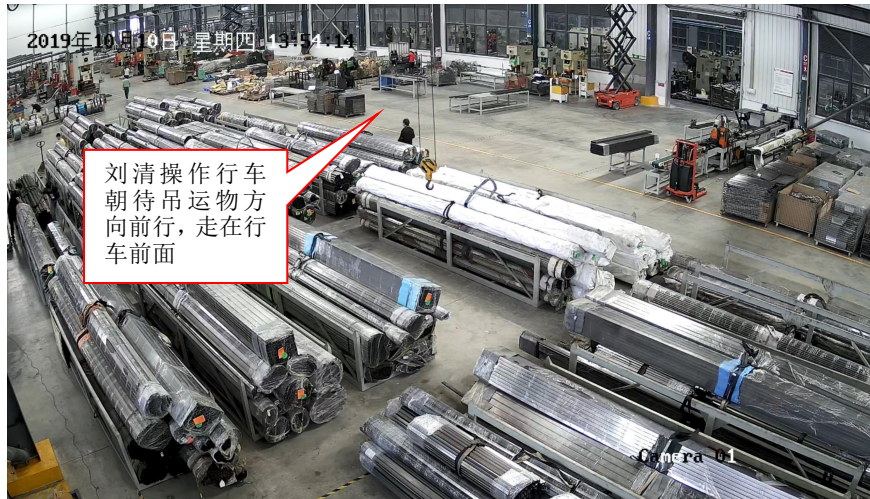
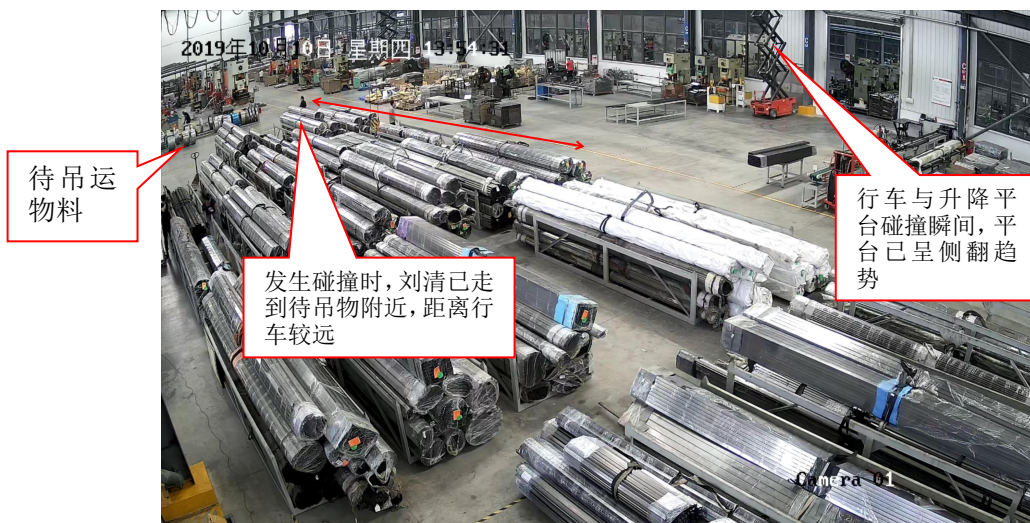
以上图片反映：刘清前往行车停放区、操作行车、发生碰撞过程。

通过车间一监控视频画面：刘清从操作行车从西往东行进，直到听见行车与升降平台发生碰撞声响（从13时53分10秒到13时54分31秒）。刘清始终是走在行车前面且越走离行车距离越远，没有观察行车固定前行区域的危险因素，也没有预先判断和预见现场作业环境的危险性；刘清违规操作行车，待听到声响停止行车，已无法制止升降平台侧翻；导致高、莫二人随着升降平台侧翻发生高坠，高德青从升降平台围栏内抛出致颅脑着地后现场死亡，莫泳安受伤。是此次事故发生的直接原因。
