# 广东省福日升绿色科技研究有限公司 “4·7”车辆伤害事故调查报告

2023年4月7日，位于三水区白坭镇的广东省福日升绿色科技研究有限公司发生一起车辆伤害事故，造成1人死亡，直接经济损失约160万元。根据《生产安全事故报告和调查处理条例》（国务院令第493号）和《关于同意授权区应急管理局组织调查一般生产安全事故的批复》（三府复[2021]58号），由区应急管理局牵头区人力资源社保局、区公安分局、区总工会、白坭镇政府等单位有关人员成立事故调查组，并邀请区纪委监委列席参加。事故调查组坚持“科学严谨、依法依规、实事求是、注重实效”和“四不放过”的原则，通过现场勘查、资料调阅、人员问询等方式，查明了事故经过、发生原因、人员伤亡等情况，认定了事故性质和责任，查清了有关地方政府和相关部门在监管方面存在的问题，提出了对事故有关责任单位及人员的处理建议，并针对事故原因提出了事故防范和整改措施建议。

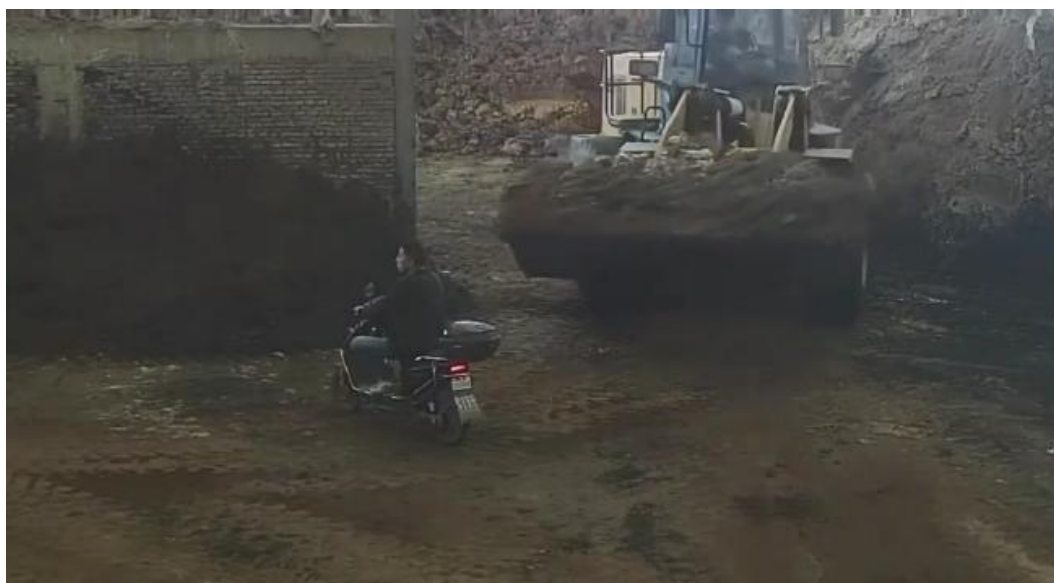
事故现场位于福日升公司一车间车行通道，事发时韩涛驾驶铲车从围墙转弯处驶向拌料区域，此时宋明峰骑电动车停留在车行通道上。围墙高约 3.5 米，与铲车驾驶室持平，铲斗装满泥粉，高约 2 米。铲车撞倒宋明峰及电动车后，左前轮碾压过宋明峰下半身，随后立即停下。事故图片如下。

图为事发前宋明峰及铲车所在位置

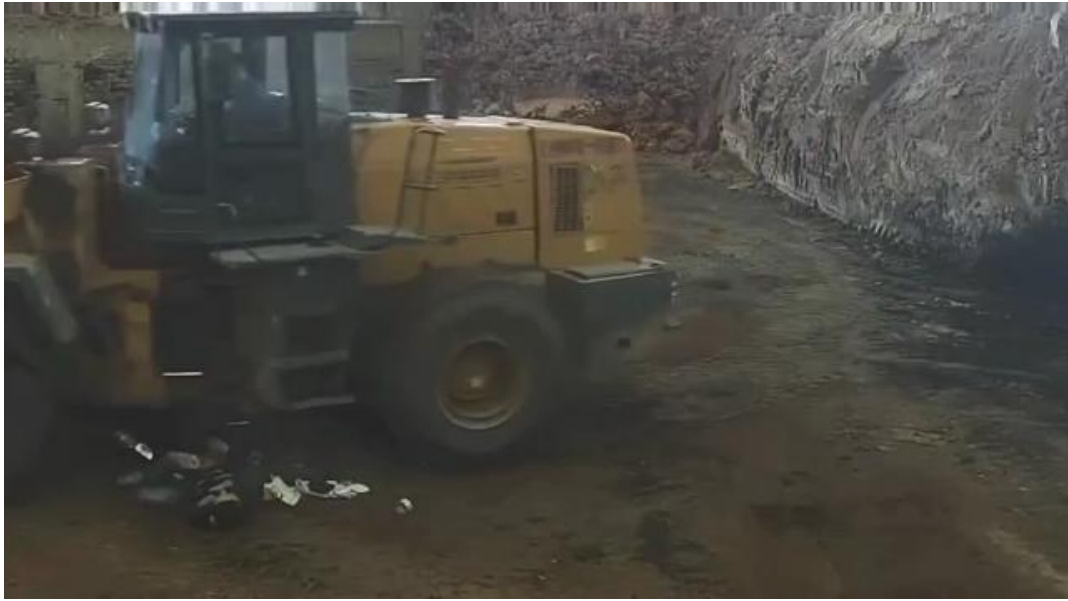
围墙附近，并停留观望左侧拌料区域，三秒钟后韩涛驾驶铲车从围墙右侧转弯处行驶出来，因铲斗存在视觉盲区，铲车前部撞倒宋明峰及电动车，左前轮碾压宋明峰下半身后，韩涛发觉有异常情况，立即停车下来检查，见到宋明峰昏迷不醒，于是拨打了120，在附近同时作业的铲车司机乔军华见状也立刻跑到现场，为不耽误抢救时间，韩涛立即驾驶自己私家车到事故现场在同事协助下将宋明峰送往白坭镇人民医院进行救治。

图为铲车撞倒并碾压宋明峰过程

5. 公司日常有开展安全隐患排查治理工作，但未能发现并消除原料车间围墙可能存在视觉盲区的事故隐患。

宋明峰违反福日升公司安全生产规章制度，骑行两轮电动车进入原料车间的铲车行驶通道，被正常作业的韩涛驾驶铲车撞倒并碾压，造成事故发生。

福日升公司教育和督促员工执行安全生产规章制度不到位，造成宋明峰安全生产意识淡薄；事故隐患排查治理工作不到位，没有采取有效措施消除员工骑电动车进入厂区生产范围的隐患行为，没有发现原料车间围墙可能存在视觉盲区的事故隐患。
