佛山市信杭发纺织品进出口贸易有限公司 “12·15”高处坠落事故调查报告

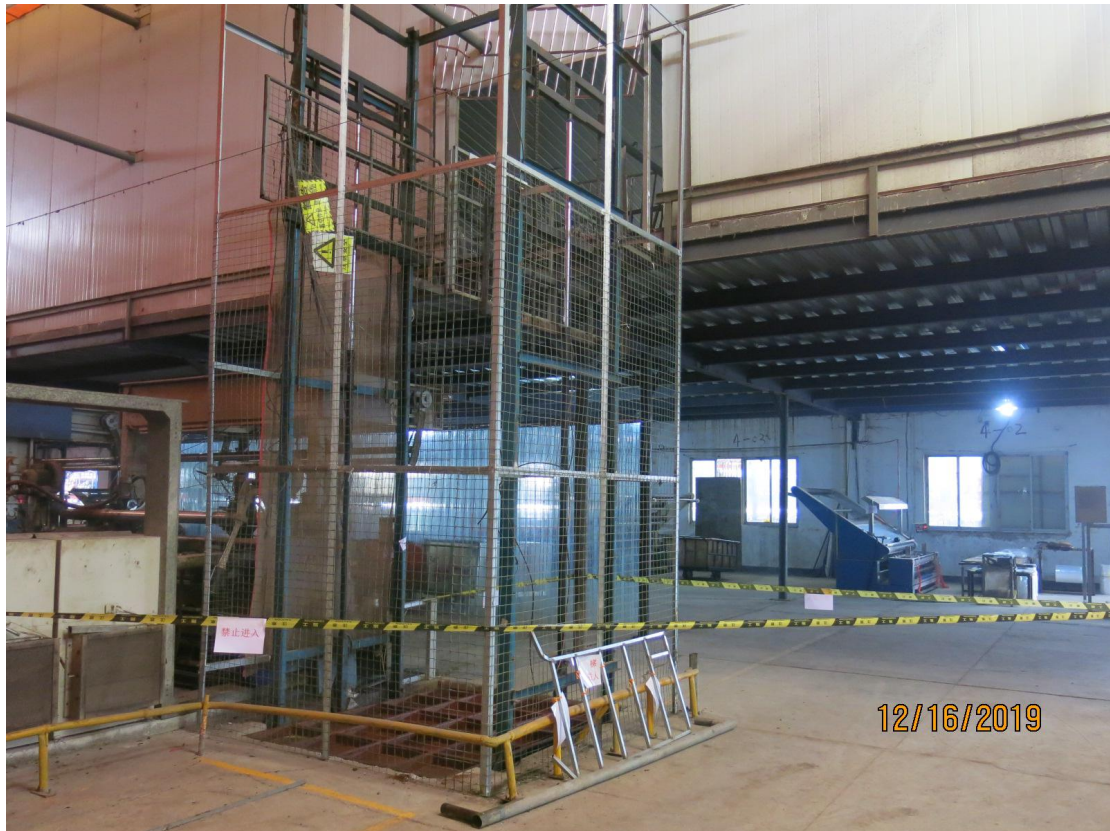
事故现场为信杭发公司定型车间 1 号升降平台，该升降平台高约 6 米，平台上部留有四条断裂的钢丝绳，平台台板为一块面积约 4 平方米的钢板，钢板呈翻转状态，平台旁张贴有安全操作规程，护栏挂有“货梯禁止载人”的警示标识，该平台限载 1000 公斤，二楼仓库出入口布置有钢结构护栏。

广东省特种设备检测研究院佛山检测院鉴定报告显示，该升降平台不属于特种设备。升降平台动力来自于液压缸，钢丝绳主要是用来平衡两侧高度，断裂原因是平台两侧高度差太大而导致绳的过度拉伸。升降平台左侧围栏边缘装设有一根金属方管，方管顶部因挤压而变形，判断出金属方管与二楼出入口处钢结构发生碰撞是导致平台左侧被卡住无法继续上升的原因。

事故调查组经现场勘查、视频回看、调查询问和技术分析，认定佛山市信杭发纺织品进出口贸易有限公司“12·15”高处坠落事故的原因是：肖太祥个人安全生产意识淡薄，贪图方便屡次违反安全操作规程，此次事故中又不听他人劝告执意乘坐升降平台，平台上升过程中出现故障导致台板失去支撑，台板先翻转后坠落，造成肖太祥坠落地面后再被台板砸中的事故发生。

大塘镇政府要约谈信杭发公司主要负责人，督促其加强、完善安全生产管理工作，尤其是加强现场安全生产管理；针对岗位存在的安全风险隐患进行安全交底教育，确保人员严格按照岗位安全生产操作规程进行作业。
