佛山市三水祥顺陶瓷有限公司“8·14” 高处坠落事故调查报告

2019年8月14日，佛山市三水祥顺陶瓷有限公司名下的仓库发生一起施工人员高处坠落事故，造成1人死亡。

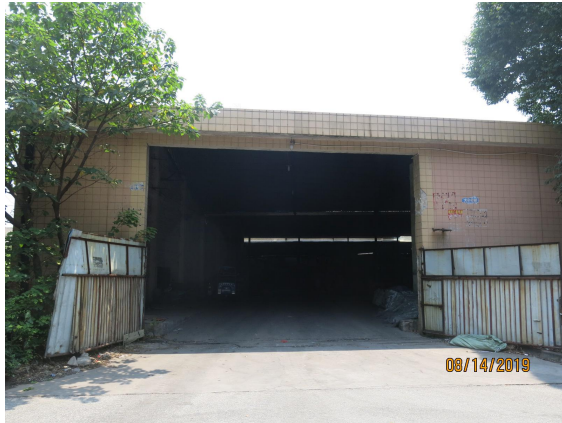
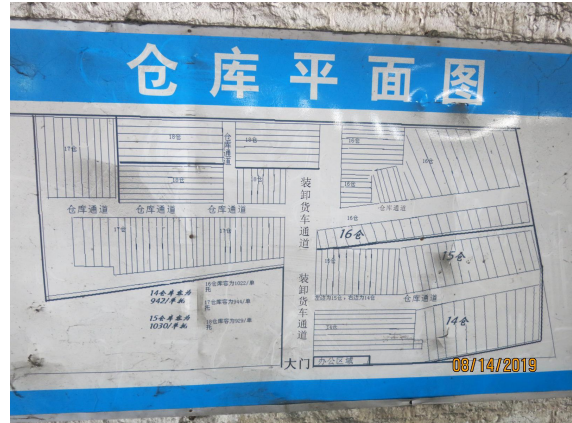
事故现场位于仓库 16 仓、18 仓之间装卸货车通道对上的顶棚，顶棚材质为石棉瓦且高约 7 米，事发后遗留了一个长约 1 米、宽约 0.6 米的方形窟窿。窟窿下方地面留有若干血迹、黑色油漆、草帽、衣服、裤子、鞋子、大小油漆罐、掉落的石棉瓦碎片。

(左图是仓库正门，右图是仓库平面图)
