云东海街道华亭木业有限公司“7·26” 高处坠落事故调查报告

2019年7月26日，位于三水区云东海街道的华亭木业有限公司场内发生一起高处坠落事故，事故造成1人死亡。

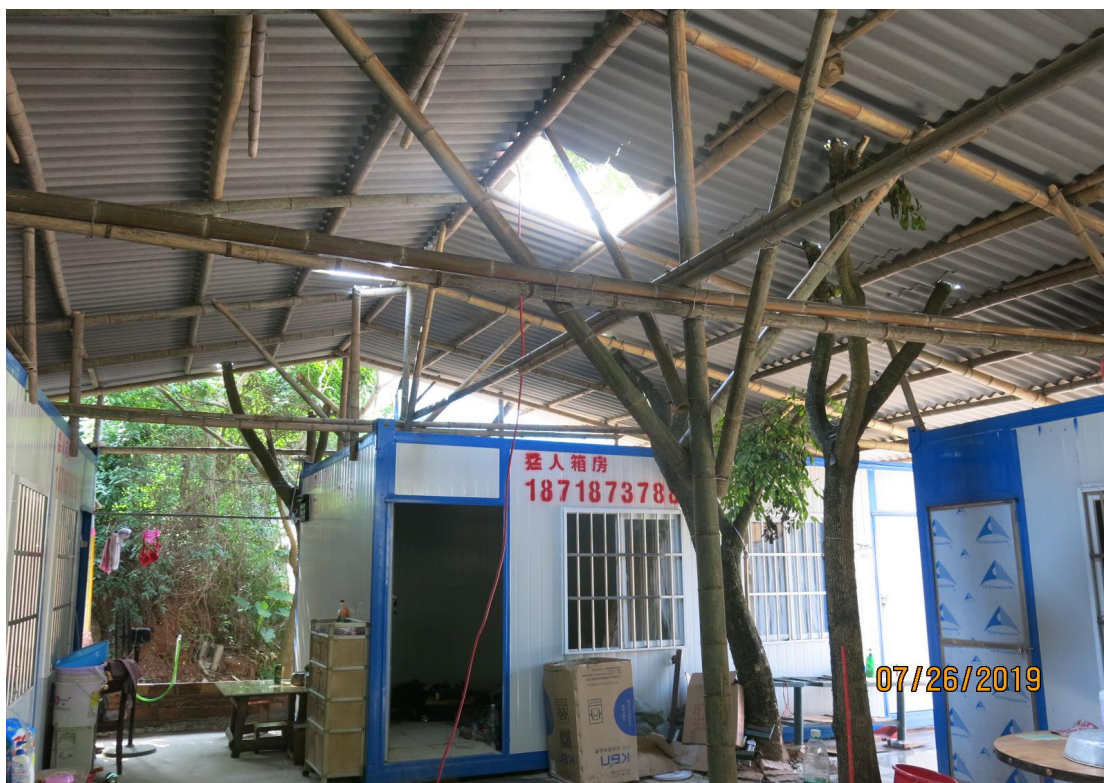
事故现场为盈利加工厂员工宿舍区的石棉瓦顶棚处，该顶棚高约4.3米，面积约100平米，覆盖了三个住人集装箱，事发时董秀远试图从顶棚一侧拉线沿棚顶走到另一侧，在走到中间位置时踩崩石棉瓦面坠落，造成约1平米的缺口。

事故调查组经调查询问、现场勘查和技术分析，认定此次华亭木业有限公司“7·26”高处坠落事故的直接原因是：董秀远在攀爬石棉瓦顶棚牵拉电线过程中，未做好安全防护措施，踩踏石棉瓦造成破损，身体跌落地面导致事故发生。
