三茂股份公司肇庆信号水电段

肇信水电段安函〔2019〕16号

肇庆信号水电段关于解决三水区广海大道 树木侵入铁路 10kV 电力架空线 路安全保护区问题的函

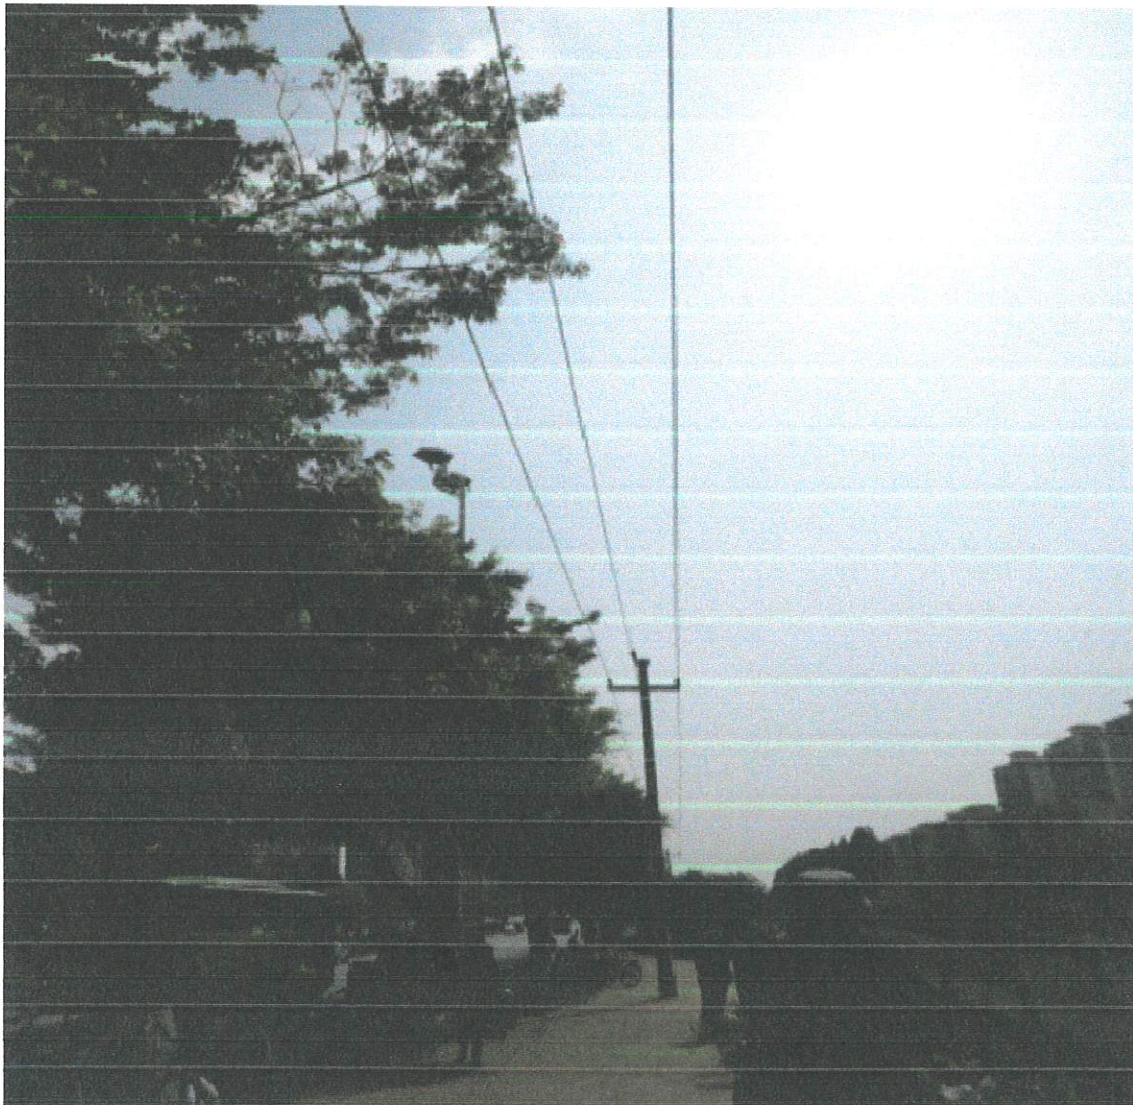
三水区广海大道树木侵入电力线路保护区现场图

经我单位检查发现，三水区广海大道东侧（三水区铁路道口旁）处的高大树木侵入我单位管辖的 10kV 铁路电力贯通线路保护区（《中华人民共和国电力法〈电力设施保护条例〉》第十条规定：1-10kV 架空电力线路保护区：导线边线向外侧水平延伸 5 米并垂直于地面所形成的两平行面内的区域。），该地段处于人行道边，人口非常密集，存在严重人身触电隐患；同时也严重危及铁路运输秩序。

我单位已多次联系三水区西南市政园林局，要求其对该处隐患进行处理，但未得到有效解决。请贵局协调三水区西南市政园林局对侵入电力架空线路的树木进行砍伐、清理，及时消除隐患，确保人身安全及铁路运输秩序。
